INACTION DE BAILLEUR DES BOUILLLOIRES :

la rentabilité contre l'habitabilité

ETUDE DE CAS DES 344 LOGEMENTS BOUILLLOIRES
DE LA CFL - CRÉDIT AGRICOLE IMMOBILIER À LYON
- JUIN 2026

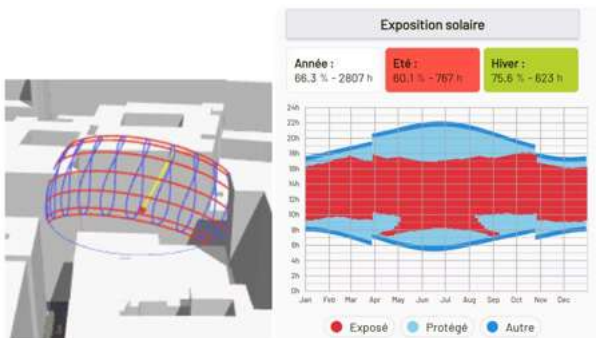
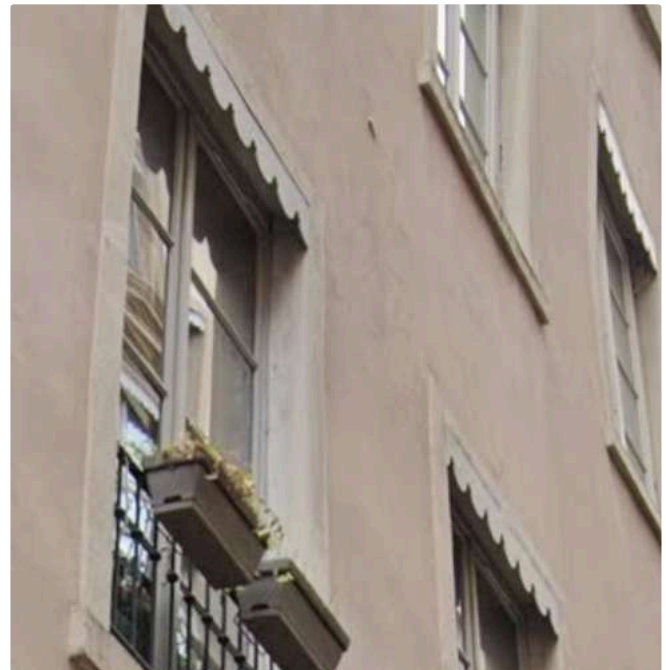
Cas 1 : Le 35 Rue René Leynaud

L'immeuble du 35 rue René Leynaud (Lyon 1er) est un cas emblématique de la dégradation délibérée des équipements de protection. Ses **46 logements** comptent pratiquement plus de 50 % de logements bouilloires, avec une estimation de **26 logements bouilloires** au total. La façade Sud, entièrement dépourvue de volets, est exposée au soleil direct pendant environ 9 heures par jour en été.

La preuve de l'abandon est visible : **des lambrequins sont présents sur toute la façade Sud**, attestant qu'il y avait autrefois des volets, retirés par le propriétaire sans être remplacés. Par contraste, 5 stores ont été installés par les locataires eux-mêmes sur cette même façade, preuve qu'ils souffrent de la chaleur et cherchent des solutions par leurs propres moyens. La réinstallation de volets serait facilitée par ces lambrequins existants.

Logements bouilloires critiques

10 logements côté Sud (à partir du 1er étage)

6 logements côté Sud intérieur (à partir du 5e étage)

4 logements côté Est (à partir du 3e étage)

6 logements sous les toits avec velux sans volets

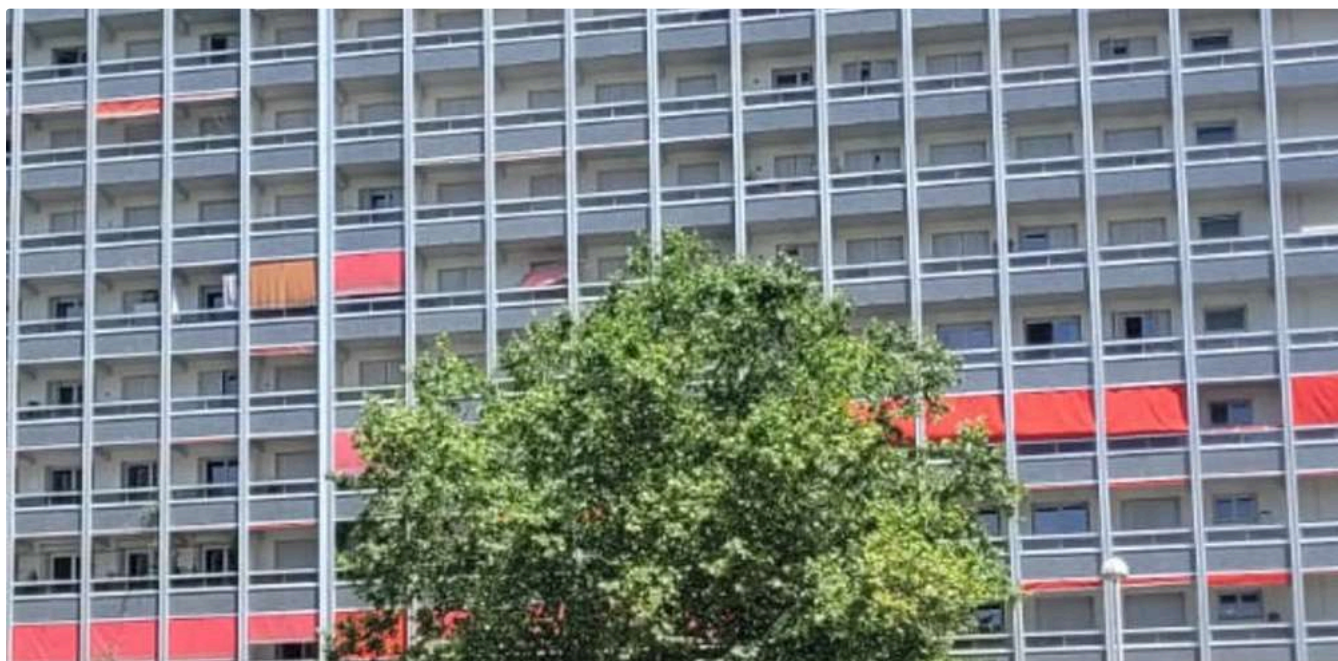
L'immeuble de la rue du Lac (1, 3, 5, 7 et 9 rue du Lac, Lyon 3e) illustre de façon saisissante la politique d'économies d'entretien de la CFL. La CFL détient **220 logements** dans cet immeuble, à partir du 4e étage jusqu'au 14e. Tous les appartements possèdent des volets battants extérieurs sur les fenêtres, mais **les stores extérieurs des loggias ont été progressivement retirés** sans être remplacés, et leurs supports ont même été démontés, rendant leur réinstallation plus difficile et coûteuse.

Ce qui est particulièrement révélateur : sur les **3 premiers étages détenus par la SACVEL**, les stores sont toujours présents et régulièrement entretenus. La comparaison est éloquent — même immeuble, même exposition solaire, mais deux politiques de gestion radicalement différentes. On estime à **110 appartements bouilloires** ceux qui souffrent le plus, notamment les logements non-traversants où l'air ne peut pas circuler.

📷 — loggias sans stores, comparaison SACVL étages inférieurs /CFL étages supérieurs

~8h de soleil direct (13h–21h) en été. 583 trames sans store extérieur.

~9h de soleil direct (9h–18h) en été. 55 trames sans store extérieur.

~4h de soleil direct (9h–13h) en été. 484 trames sans store extérieur.

La CFL a retiré les stores extérieurs de ses logements rue du Lac par souci d'économie, alors même que la SACVL, propriétaire des 3 premiers étages, les a conservés et entretenus. Cette décision délibérée aggrave les conditions de vie de 110 ménages.

2 Remise en place des stores de loggias rue du Lac

Les supports ont été retirés par la CFL, rendant la réinstallation plus complexe. La SACVL (étages 1–3) démontre que l'entretien de ces équipements est possible et nécessaire. La CFL doit rétablir les stores sur les façades Ouest (583 trames), Est (484 trames) et Sud (55 trames).

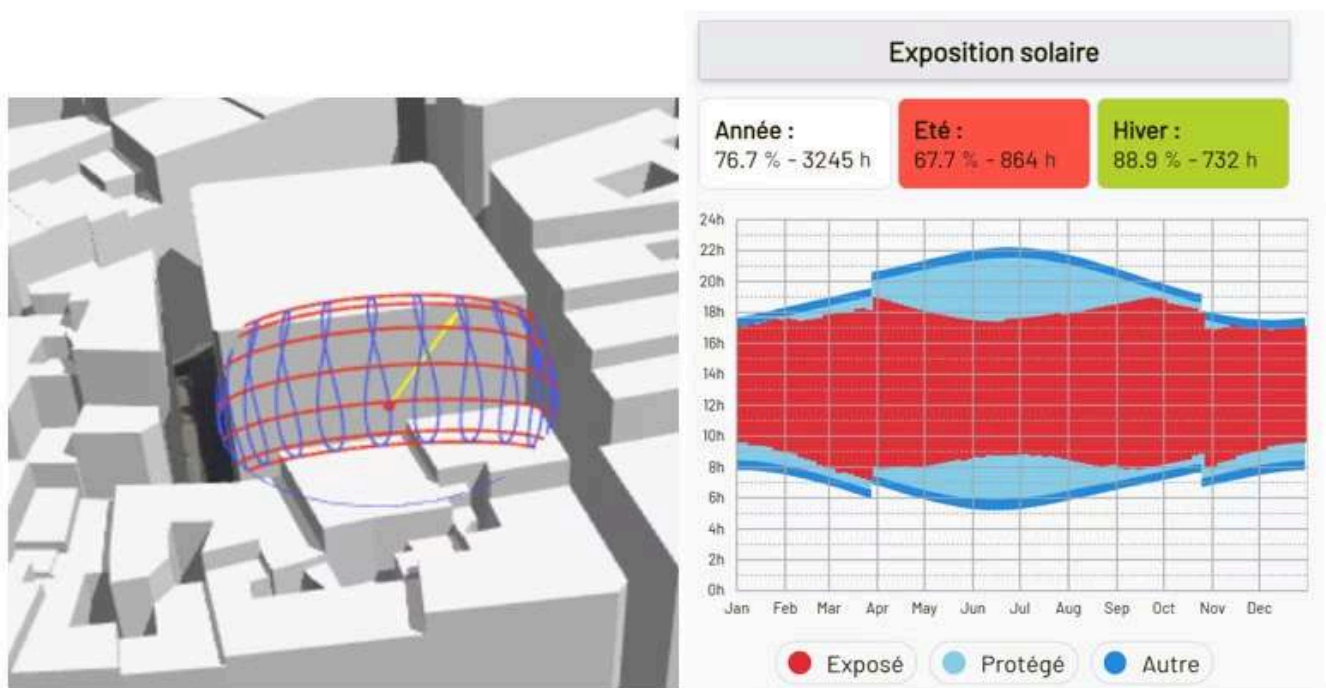
façade Griffon/Saint-Claude, niveau d'exposition façade sud des fenêtres sans protection

Les façades Sud, Ouest et Est sont toutes exposées au soleil direct pendant de longues heures en été. La façade Sud reçoit environ 9h de soleil direct (9h-18h), la façade Ouest environ 6h (14h-20h) et la façade Est environ 5h (8h-13h). Plus les étages sont élevés, plus les appartements sont exposés, les bâtiments environnants ne fournissant de l'ombre qu'aux étages inférieurs.

16 logements bouilloires côté Sud

À partir du 1er étage, tous les appartements orientés Sud sont en surchauffe critique en période estivale.

7 logements bouilloires côté Ouest

À partir du 4e étage, les appartements orientés Ouest subissent 6h de soleil direct l'après-midi.

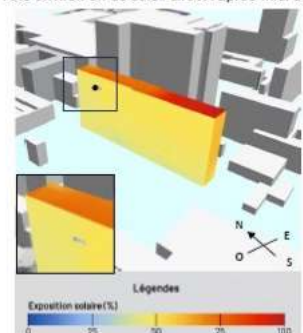
L'étude est réalisée avec le logiciel **Albedya**, et un point placé sur une des fenêtres représente compte de la présence du balcon. L'appartement étudié est exposé plein Ouest. L'été environ 5h de soleil direct l'après-midi de 1

Les baies vitrées sont équipées de volets. La majeure partie du flux solaire incident sur protection solaire du balcon, via un store origi protection solaire du logement est dysfonction balcon d'une exposition solaire importante, so donc du logement adjacent. L'absence de ce du balcon surchauffé par les occupants.
