**施工階段生態保育措施自主檢查表(C-04)**  
**「北斗渡船頭水文化綠廊環境營造計畫」**

工程名稱：北斗渡船頭水文化綠廊環境營造計畫

檢查日期 114/05/27

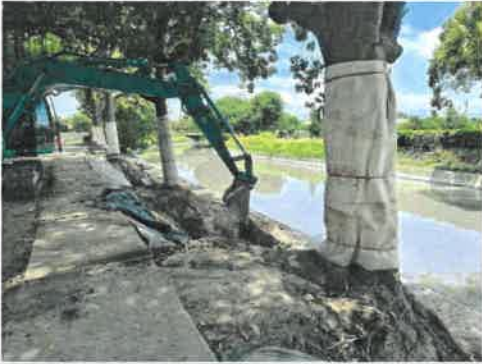
| 項目 | 項次 | 檢查項目 | 檢查結果 | | 尚未執行 | 實際檢查情形 |
|---|---|---|---|---|---|---|
| | 6 | 減輕：以施工圖說劃設之施工範圍進行施工，避免對工區外造成影響。(詳施工圖 LA1-01~10) | <input checked="" type="checkbox"/> | <input type="checkbox"/> | <input type="checkbox"/> | 依圖施工，於施工圍籬內進行。 |

| 保育措施項次：6(圍籬內施工照) | 保育措施項次：6(圍籬外未施工) |

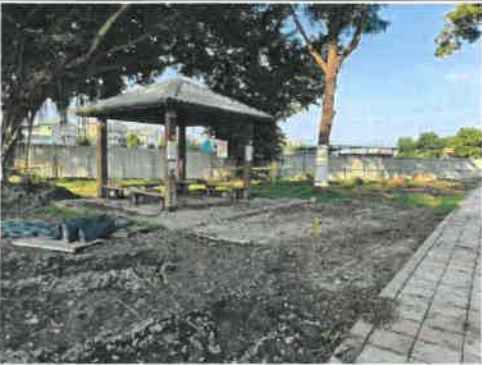
| 項目 | 項次 | 檢查項目 | 檢查結果 | | 尚未執行 | 實際檢查情形 |
|---|---|---|---|---|---|---|
| | 7 | 減輕：施工期間將民生及工程廢棄物集中，並每日帶離現場，避免吸引流浪犬貓於工區附近駐留，對在地野生動物造成壓力。 | <input checked="" type="checkbox"/> | <input type="checkbox"/> | <input type="checkbox"/> | 工地產生垃圾，每日回收至工務所，統一清理丟棄。 |

| 保育措施項次：7(現場未有垃圾) | 保育措施項次：7(垃圾集中至工務所垃圾桶) |

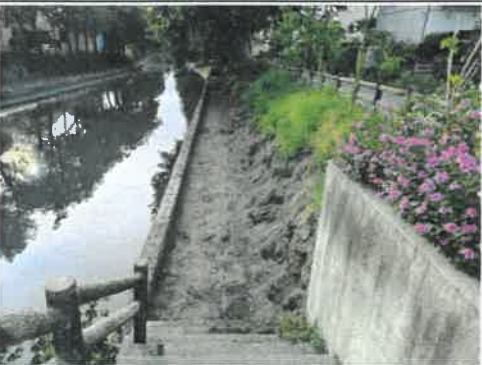
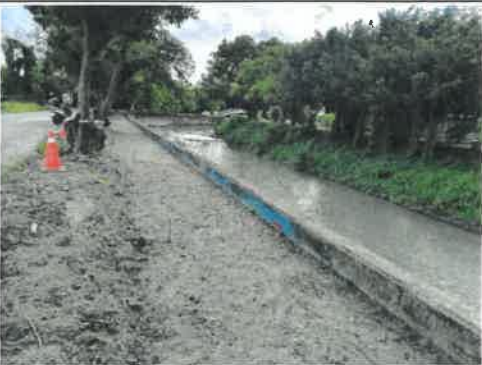
| 項目 | 項次 | 檢查項目 | 檢查結果 | | 尚未執行 | 實際檢查情形 |
|---|---|---|---|---|---|---|
| | 10 | 施工過程產生之廢汗水，應經過妥善處理後，再行排放，禁止直接排入東螺溪與周邊排水渠道。 | <input checked="" type="checkbox"/> | <input type="checkbox"/> | <input type="checkbox"/> | 本月施作無排放廢汗水。 |

| 保育措施項次：10(未排放廢汙水現況) | 保育措施項次：10(未排放廢汙水現況) |

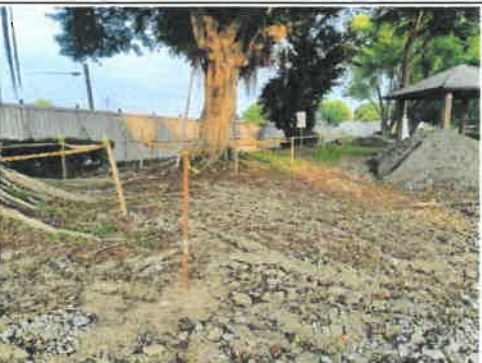
| 項目 | 項次 | 檢查項目 | 檢查結果 | | 尚未執行 | 實際檢查情形 |
|---|---|---|---|---|---|---|
| 生態保全對象 | 11 | 迴避：施工圖說標示原地保留之既有喬木需確實原地保留，並透過保護措施避免施工車輛或機具對其造成損傷，影響其生長。(詳施工圖 LA1-09~10) | <input checked="" type="checkbox"/> | <input type="checkbox"/> | <input type="checkbox"/> | (請填寫檢查情形內容，建議檢附照片輔助說明) |

| 保育措施項次：11((喬木周圍架設圍籬) | 保育措施項次：11(保護喬木包覆) |
