施工階段生態保育措施自主檢查表(C-04)

「北斗渡船頭水文化綠廊環境營造計畫」

「埤頭木棉花道河畔環境改善計畫」

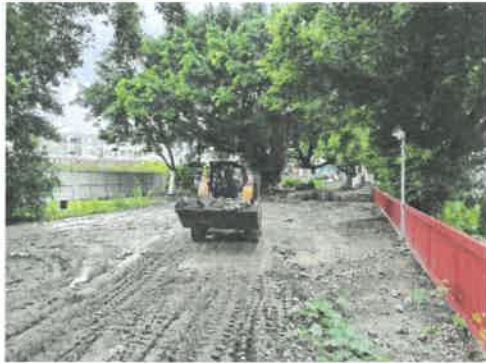
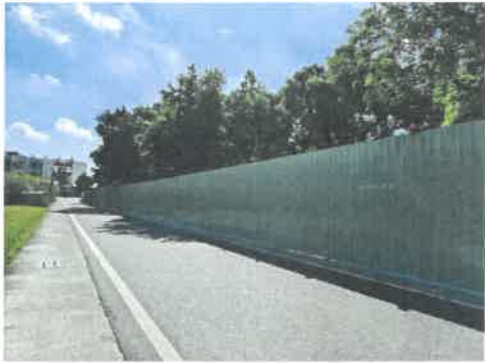
| 保育措施項次：6(圍籬內施工照) | 保育措施項次：6(圍籬外未施工) |

| 項目 | 項次 | 檢查項目 | 檢查結果 | | 尚未執行 | 實際檢查情形 |
|---|---|---|---|---|---|---|
| | 6 | 減輕：以施工圖說劃設之施工範圍進行施工，避免對工區外造成影響。(詳施工圖 LA1-01~10) | <input checked="" type="checkbox"/> | <input type="checkbox"/> | <input type="checkbox"/> | 依圖施工，於施工圍籬內進行。 |

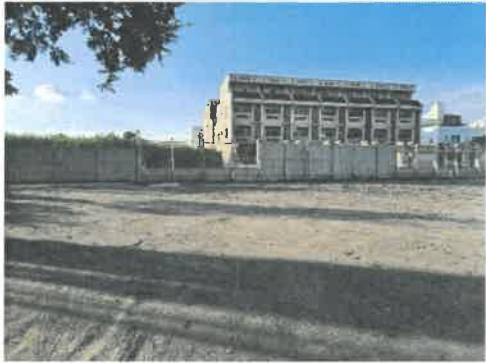
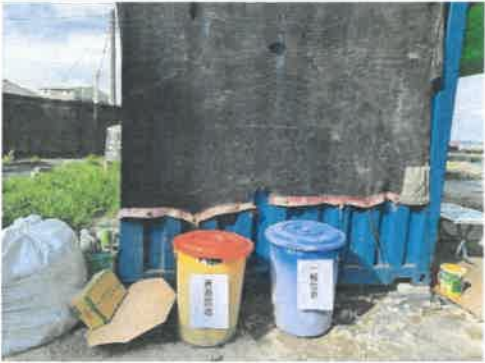
| 保育措施項次：7(現場未有垃圾) | 保育措施項次：7(垃圾集中至工務所垃圾桶) |

| 項目 | 項次 | 檢查項目 | 檢查結果 | | 尚未執行 | 實際檢查情形 |
|---|---|---|---|---|---|---|
| | 7 | 減輕：施工期間將民生及工程廢棄物集中，並每日帶離現場，避免吸引流浪犬貓於工區附近駐留，對在地野生動物造成壓力。 | <input checked="" type="checkbox"/> | <input type="checkbox"/> | <input type="checkbox"/> | 工地產生垃圾，每日回收至工務所，統一清理丟棄。 |

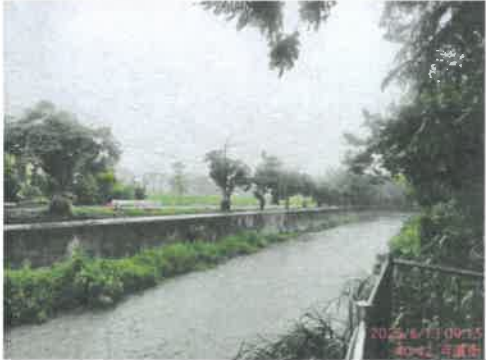
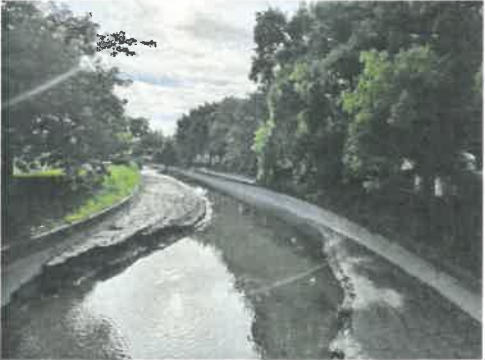
| 保育措施項次：10(未排放廢汙水現況) | 保育措施項次：10(未排放廢汙水現況) |

| 項目 | 項次 | 檢查項目 | 檢查結果 | | 尚未執行 | 實際檢查情形 |
|---|---|---|---|---|---|---|
| | 10 | 施工過程產生之廢汙水，應經過妥善處理後，再行排放，禁止直接排入東螺溪與周邊排水渠道。 | <input checked="" type="checkbox"/> | <input type="checkbox"/> | <input type="checkbox"/> | 本月施作無排放廢汙水。 |

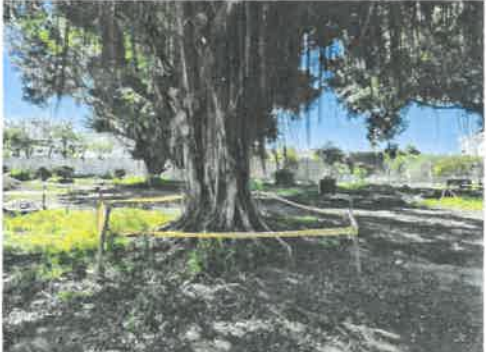
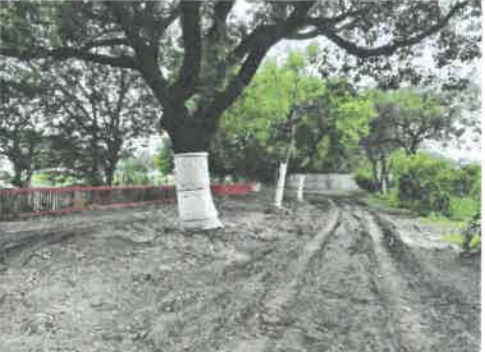
| 保育措施項次：11((喬木周圍架設圍籬) | 保育措施項次：11(保護喬木包覆) |

| 項目 | 項次 | 檢查項目 | 檢查結果 | | 尚未執行 | 實際檢查情形 |
|---|---|---|---|---|---|---|
| 生態保全對象 | 11 | 迴避：施工圖說標示原地保留之既有喬木需確實原地保留，並透過保護措施避免施工車輛或機具對其造成損傷，影響其生長。(詳施工圖 LA1-09~10) | <input checked="" type="checkbox"/> | <input type="checkbox"/> | <input type="checkbox"/> | 喬木周圍架設圍籬或保護喬木包覆。 |

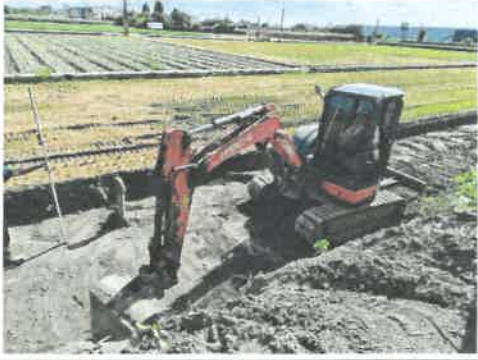
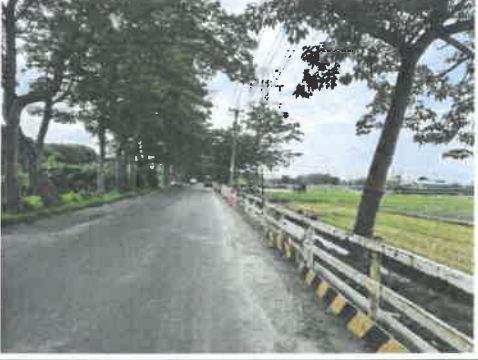
| 保育措施項次：4(圍籬內施工照) | 保育措施項次：4(圍籬外未施工照) |

| 項目 | 項次 | 檢查項目 | 檢查結果 | | 尚未執行 | 實際檢查情形 |
|---|---|---|---|---|---|---|
| | 4 | 減輕：以施工圖說劃設之施工範圍進行施工，避免對工區外造成影響。(詳施工圖LB1-01~07) | <input checked="" type="checkbox"/> | <input type="checkbox"/> | <input type="checkbox"/> | 依圖施工，於施工圍籬內進行。 |

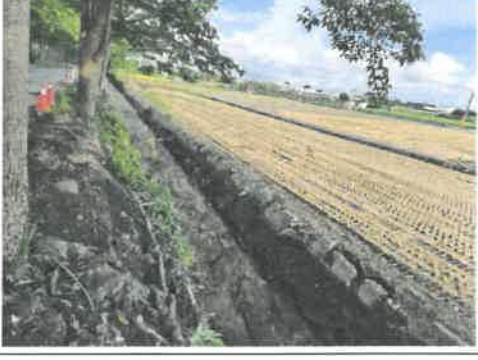
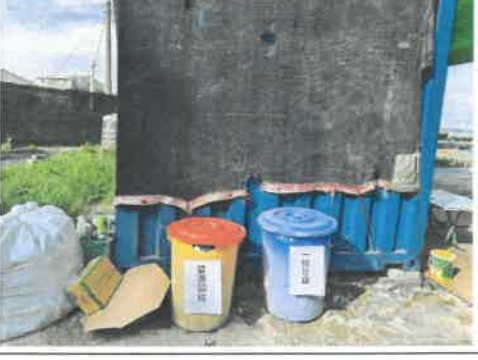
| 保育措施項次：5(現場未有垃圾) | 保育措施項次：5(垃圾集中至工務所垃圾桶) |

| 項目 | 項次 | 檢查項目 | 檢查結果 | | 尚未執行 | 實際檢查情形 |
|---|---|---|---|---|---|---|
| | 5 | 減輕：施工期間將民生及工程廢棄物集中，並每日帶離現場，避免吸引流浪犬貓於工區附近駐留，對在地野生動物造成壓力。 | <input checked="" type="checkbox"/> | <input type="checkbox"/> | <input type="checkbox"/> | 工地產生垃圾，每日回收至工務所，統一清理丟棄。 |

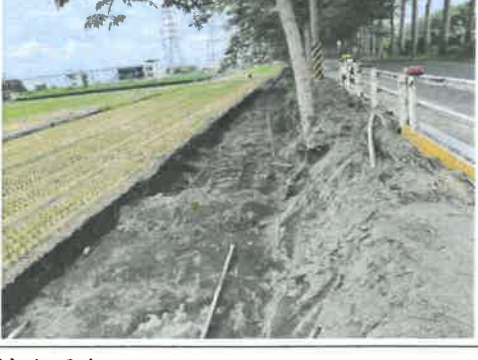
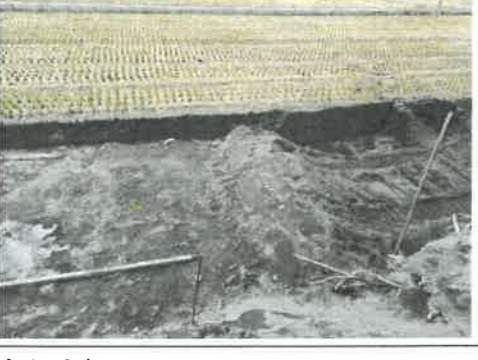
| 保育措施項次：8(未排放廢汗水現況) | 保育措施項次：8(未排放廢汗水現況) |

| 項目 | 項次 | 檢查項目 | 檢查結果 | | 尚未執行 | 實際檢查情形 |
|---|---|---|---|---|---|---|
| | 8 | 施工過程產生之廢汙水，應經過妥善處理後，再行排放，禁止直接排入東螺溪與周邊排水渠道。 | <input checked="" type="checkbox"/> | <input type="checkbox"/> | <input type="checkbox"/> | 本月施作無排放廢汙水。 |
