東螺溪水綠遊憩廊道串聯暨環境改善計畫施工階段

114 年 5 月現地生態檢核表

附表 6、生態保育措施自主檢查表

工程名稱：東螺溪水綠遊憩廊道串聯暨環境改善計畫  
(舊鐵橋至代馬橋段)

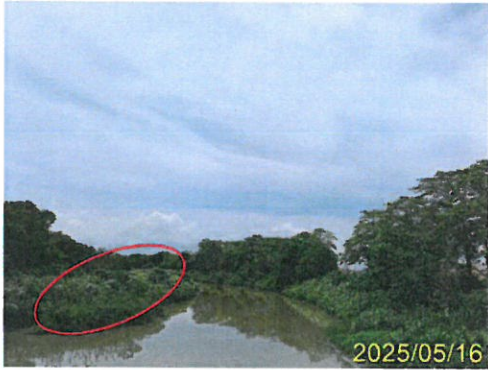
| 項目 | 項次 | 檢查項目 | 檢查結果 | | 尚未執行 | 實際檢查情形 |
|---|---|---|---|---|---|---|
| 生態保育措施 | 1 | 迴避：施工是否有確實避開擾動鐵路橋下游 300m 左岸灘地(設計圖說標示之重要鳥類棲地範圍)。 | <input checked="" type="checkbox"/> | <input type="checkbox"/> | <input type="checkbox"/> | 左岸灘地未施工擾動 |

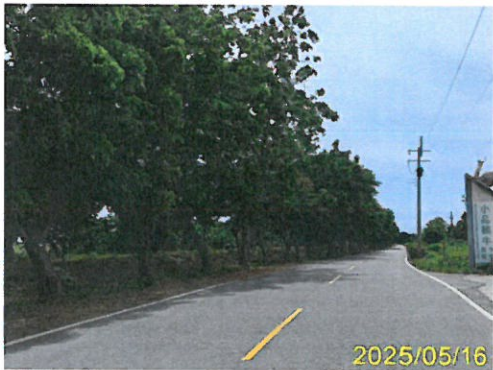
| 項目 | 項次 | 檢查項目 | 檢查結果 | | 尚未執行 | 實際檢查情形 |
|---|---|---|---|---|---|---|
| | 2 | 迴避：鐵路橋下游 300m 河段(鄰近設計圖說標示之重要鳥類棲地範圍)，是否按照工程契約訂定之工序(避開 11~2 月渡冬期)施作。 | <input checked="" type="checkbox"/> | <input type="checkbox"/> | <input type="checkbox"/> | 11~2 月渡冬期未施工 |

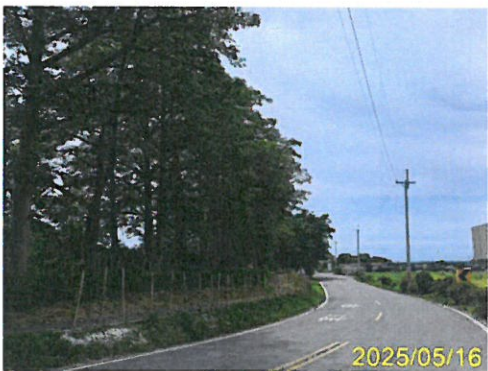
| 項目 | 項次 | 檢查項目 | 檢查結果 | | 尚未執行 | 實際檢查情形 |
|---|---|---|---|---|---|---|
| | 4 | 減輕：此區段進行外來種移除之區域，是否有定期進行疏伐作業(外來入侵種抑制移除避免復生)，確保復育小苗之存活。 | <input checked="" type="checkbox"/> | <input type="checkbox"/> | <input type="checkbox"/> | 慢行廊道施工作業，復育植栽已種植完成 |

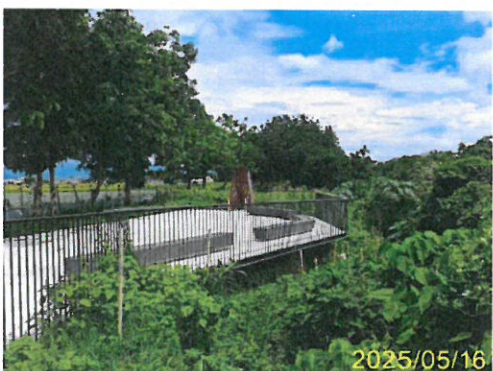
| 項目 | 項次 | 檢查項目 | 檢查結果 | | 尚未執行 | 實際檢查情形 |
|---|---|---|---|---|---|---|
| | 6 | 補償：石籠上方是否有覆土植生。 | <input checked="" type="checkbox"/> | <input type="checkbox"/> | <input type="checkbox"/> | 已覆土植栽作業完成 |

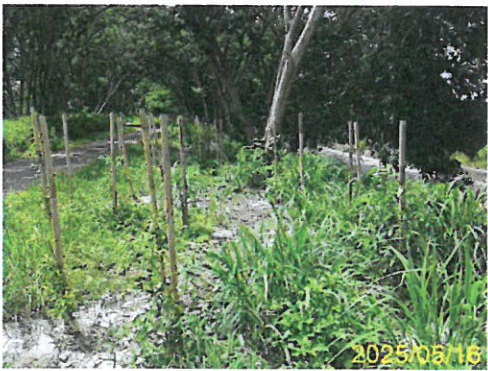
| 項目 | 項次 | 檢查項目 | 檢查結果 | | 尚未執行 | 實際檢查情形 |
|---|---|---|---|---|---|---|
| | 7 | 補償：此區段補植之覆層植栽，是否依據設計圖說規劃之原生種植栽進行補植。 | <input checked="" type="checkbox"/> | <input type="checkbox"/> | <input type="checkbox"/> | 已完成補植 |

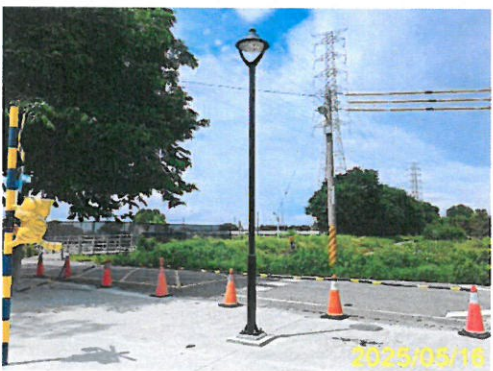
| 項目 | 項次 | 檢查項目 | 檢查結果 | | 尚未執行 | 實際檢查情形 |
|---|---|---|---|---|---|---|
| | 8 | 減輕：照明設施是否有以燈罩限縮照射範圍於步道或自行車道上，降低對週邊環境之影響。 | <input checked="" type="checkbox"/> | <input type="checkbox"/> | <input type="checkbox"/> | 有降低瓦數 |

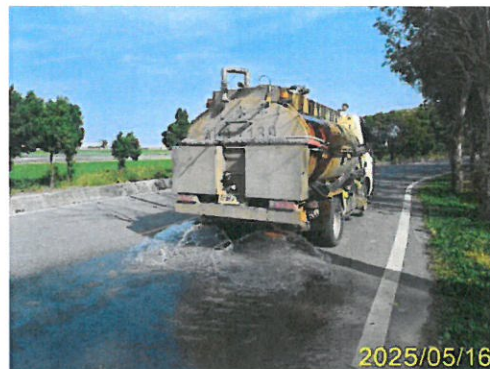
| 項目 | 項次 | 檢查項目 | 檢查結果 | | 尚未執行 | 實際檢查情形 |
|---|---|---|---|---|---|---|
| | 11 | 減輕：施工期間是否透過灑水或其他方式，降低施工便道與工區之揚塵。 | <input checked="" type="checkbox"/> | <input type="checkbox"/> | <input type="checkbox"/> | 每日灑水降低揚塵 |

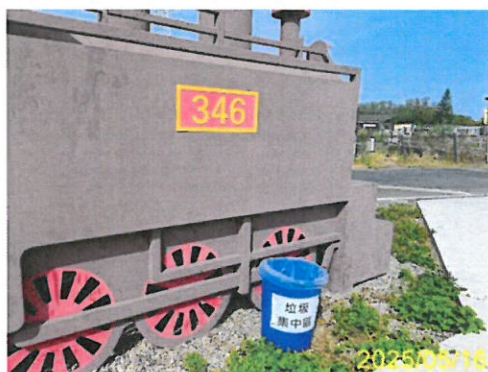
| 項目 | 項次 | 檢查項目 | 檢查結果 | | 尚未執行 | 實際檢查情形 |
|---|---|---|---|---|---|---|
| | 12 | 減輕：民生廢棄物是否集中處理每日帶離。 | <input checked="" type="checkbox"/> | <input type="checkbox"/> | <input type="checkbox"/> | 確實集中處理帶離 |

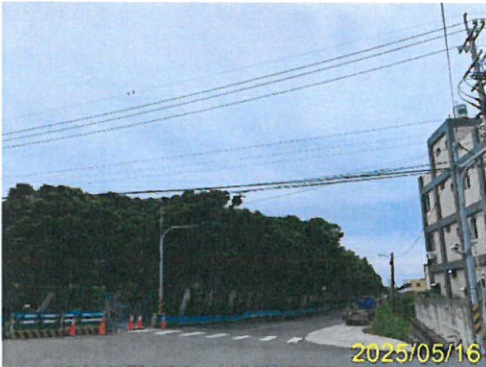
| 項目 | 項次 | 檢查項目 | 檢查結果 | | 尚未執行 | 實際檢查情形 |
|---|---|---|---|---|---|---|
| 生態保育措施 | 1 | 迴避：此區段是否按照工程契約訂定之工序(避開2~3月)施作。 | <input checked="" type="checkbox"/> | <input type="checkbox"/> | <input type="checkbox"/> | 避開2~3月施作 |

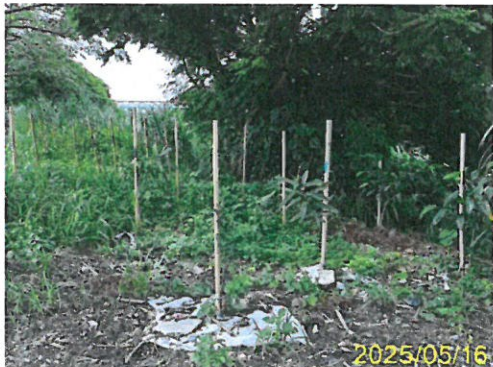
| 項目 | 項次 | 檢查項目 | 檢查結果 | | 尚未執行 | 實際檢查情形 |
|---|---|---|---|---|---|---|
| | 3 | 減輕：此區段進行外來種移除之區域，是否有定期進行疏伐作業(外來入侵種抑制移除避免復生)，確保復育小苗之存活。 | <input checked="" type="checkbox"/> | <input type="checkbox"/> | <input type="checkbox"/> | 慢行廊道施工作業，復育植栽已種植完成 |

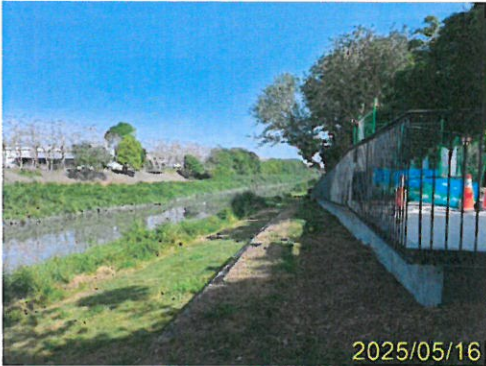
| 項目 | 項次 | 檢查項目 | 檢查結果 | | 尚未執行 | 實際檢查情形 |
|---|---|---|---|---|---|---|
| | 4 | 補償：石籠上方是否有覆土植生。 | <input checked="" type="checkbox"/> | <input type="checkbox"/> | <input type="checkbox"/> | 已覆土後續進行植栽作業。 |

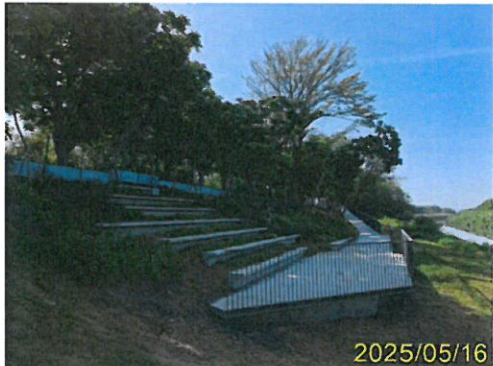
| 項目 | 項次 | 檢查項目 | 檢查結果 | | 尚未執行 | 實際檢查情形 |
|---|---|---|---|---|---|---|
| | 5 | 減輕：近水學塘臨水處之石籠基礎(混凝土)設置，是否透過圍堰、鋼板樁或其他方式，減少對水域環境之擾動範圍。 | <input checked="" type="checkbox"/> | <input type="checkbox"/> | <input type="checkbox"/> | 已無混凝土施工作業 |

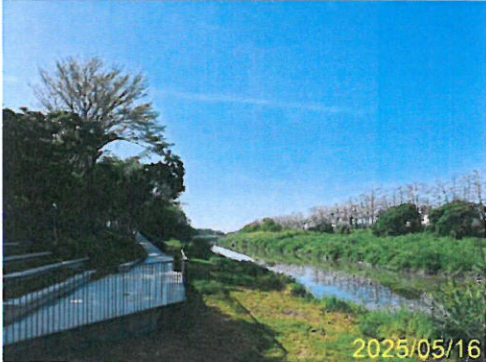
| 項目 | 項次 | 檢查項目 | 檢查結果 | | 尚未執行 | 實際檢查情形 |
|---|---|---|---|---|---|---|
| | 6 | 減輕：近水學塘臨水處之石籠基礎(混凝土)設置所產生之渾水，是否有透過沉澱使濁度降低後再抽排至河川，減少對水域環境之影響。 | <input checked="" type="checkbox"/> | <input type="checkbox"/> | <input type="checkbox"/> | 已無混凝土施工作業 |

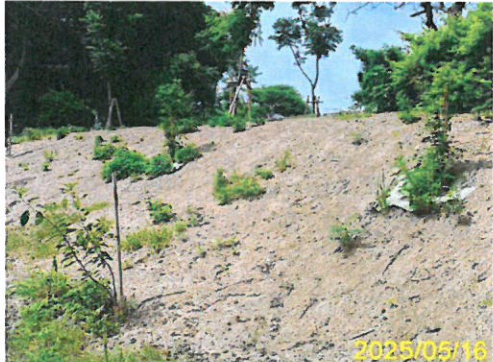
| 項目 | 項次 | 檢查項目 | 檢查結果 | | 尚未執行 | 實際檢查情形 |
|---|---|---|---|---|---|---|
| | 7 | 補償：此區段補植之覆層植栽，是否依據設計圖說規劃之原生種植栽進行補植。 | <input checked="" type="checkbox"/> | <input type="checkbox"/> | <input type="checkbox"/> | 已完成補植 |

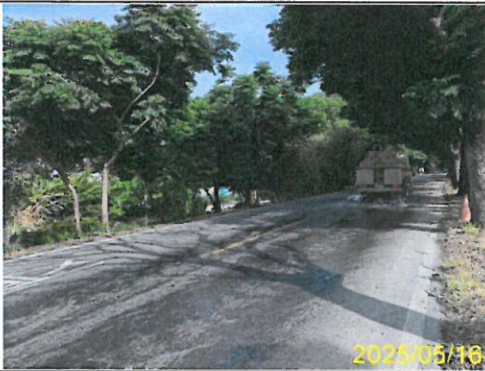
| 項目 | 項次 | 檢查項目 | 檢查結果 | | 尚未執行 | 實際檢查情形 |
|---|---|---|---|---|---|---|
| | 12 | 減輕：施工期間是否透過灑水或其他方式，降低施工便道與工區之揚塵。 | <input checked="" type="checkbox"/> | <input type="checkbox"/> | <input type="checkbox"/> | 每日灑水降低揚塵 |

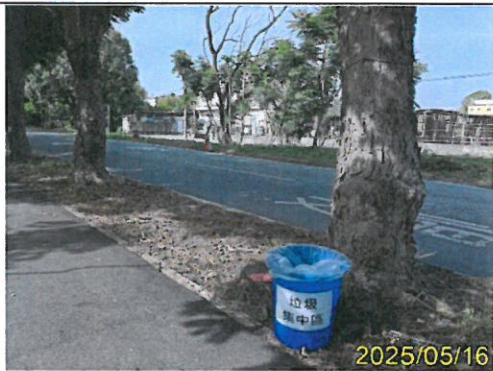
| 項目 | 項次 | 檢查項目 | 檢查結果 | | 尚未執行 | 實際檢查情形 |
|---|---|---|---|---|---|---|
| | 13 | 減輕：民生廢棄物是否集中處理每日帶離。 | <input checked="" type="checkbox"/> | <input type="checkbox"/> | <input type="checkbox"/> | 確實集中處理帶離 |

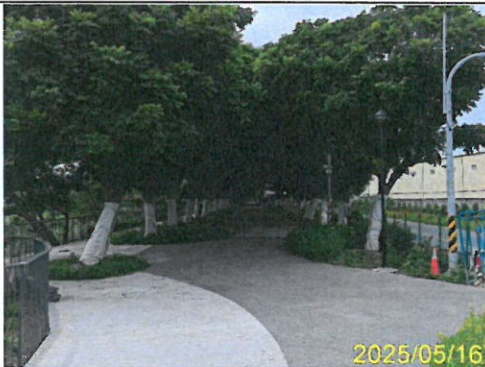
| 項目 | 項次 | 檢查項目 | 檢查結果 | | 尚未執行 | 實際檢查情形 |
|---|---|---|---|---|---|---|
| 生態保全對象 | 1 | 迴避：此區段需原地保留之喬木，是否皆原地保留且生長狀況良好，對於整地範圍內之樹木是否有保護措施，以避免機具造成樹木損傷。 | <input checked="" type="checkbox"/> | <input type="checkbox"/> | <input type="checkbox"/> | 原地保留之喬木，是否皆原地保留且生長狀況良好 |

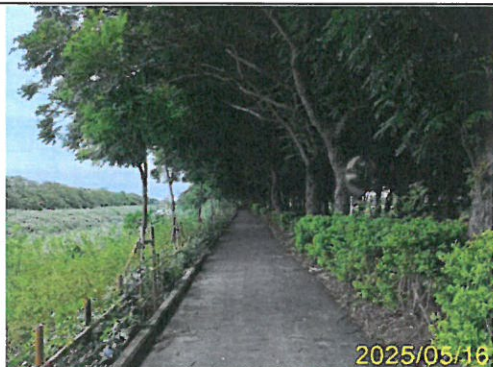
| 項目 | 項次 | 檢查項目 | 檢查結果 | | 尚未執行 | 實際檢查情形 |
|---|---|---|---|---|---|---|
| | 3 | 補償：此區段因生長情況不佳移除之台灣欖樹是否以台灣欖樹或其他原生樹種進行補植。 | <input checked="" type="checkbox"/> | <input type="checkbox"/> | <input type="checkbox"/> | 已完成補植 |

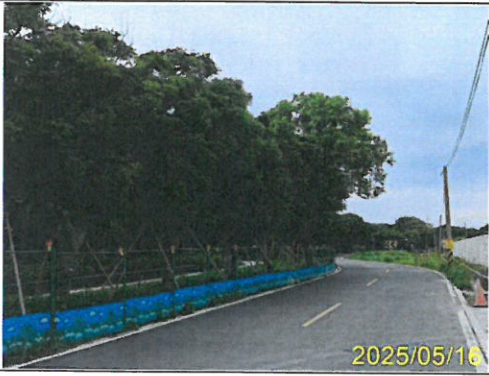
| 項目 | 項次 | 檢查項目 | 檢查結果 | | 尚未執行 | 實際檢查情形 |
|---|---|---|---|---|---|---|
| | 4 | 減輕：此區段需移植之喬木，移植前後生長狀況是否良好。 | <input checked="" type="checkbox"/> | <input type="checkbox"/> | <input type="checkbox"/> | 移植後每日澆水，並確認無異狀 |

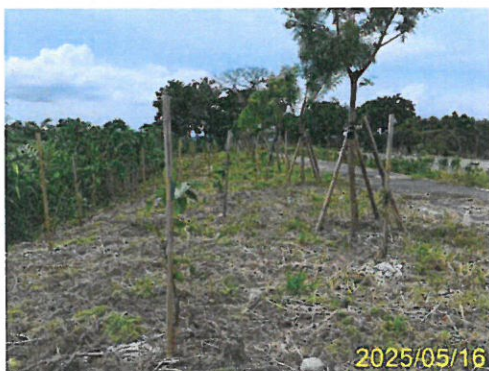
| 項目 | 項次 | 檢查項目 | 檢查結果 | | 尚未執行 | 實際檢查情形 |
|---|---|---|---|---|---|---|
| 生態保育措施 | 1 | 減輕：此區段進行外來種移除之區域，是否有定期進行疏伐作業(外來入侵種抑制移除避免復生)，確保復育小苗之存活。 | <input checked="" type="checkbox"/> | <input type="checkbox"/> | <input type="checkbox"/> | 慢行廊道施工作業，復育植栽已種植完成 |

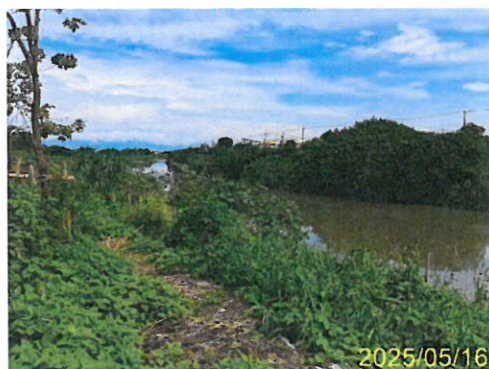
| 項目 | 項次 | 檢查項目 | 檢查結果 | | 尚未執行 | 實際檢查情形 |
|---|---|---|---|---|---|---|
| | 3 | 補償：石籠上方是否有覆土植生。 | <input checked="" type="checkbox"/> | <input type="checkbox"/> | <input type="checkbox"/> | 已覆土後續進行植栽作業。 |

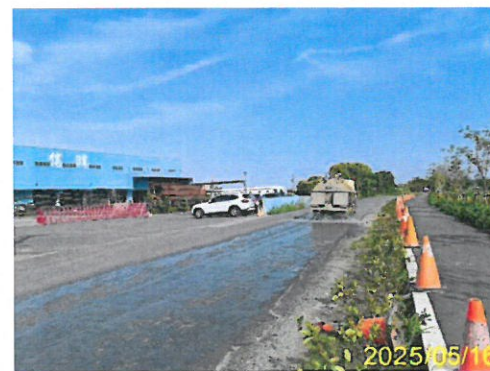
| 項目 | 項次 | 檢查項目 | 檢查結果 | | 尚未執行 | 實際檢查情形 |
|---|---|---|---|---|---|---|
| | 7 | 減輕：施工期間是否透過灑水或其他方式，降低施工便道與工區之揚塵。 | <input checked="" type="checkbox"/> | <input type="checkbox"/> | <input type="checkbox"/> | 每日灑水降低揚塵 |

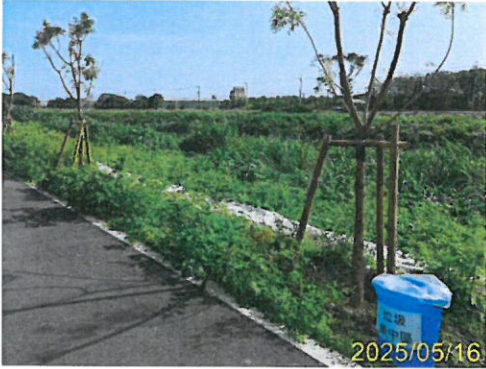
| 項目 | 項次 | 檢查項目 | 檢查結果 | | 尚未執行 | 實際檢查情形 |
|---|---|---|---|---|---|---|
| | 8 | 減輕：民生廢棄物是否集中處理每日帶離。 | <input checked="" type="checkbox"/> | <input type="checkbox"/> | <input type="checkbox"/> | 確實集中處理帶離 |

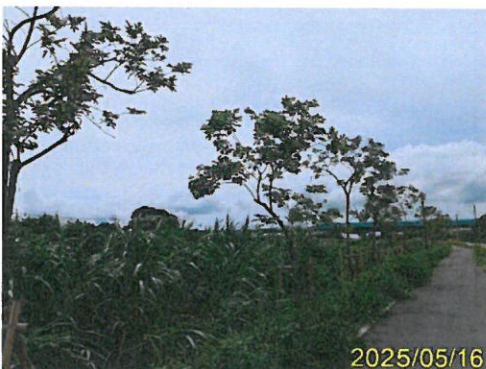
| 項目 | 項次 | 檢查項目 | 檢查結果 | | 尚未執行 | 實際檢查情形 |
|---|---|---|---|---|---|---|
| | 3 | 減輕：此區段需移植之喬木，移植前後生長狀況是否良好。 | <input checked="" type="checkbox"/> | <input type="checkbox"/> | <input type="checkbox"/> | 現地的54株風鈴木移植回植完成，生長狀況良好 |

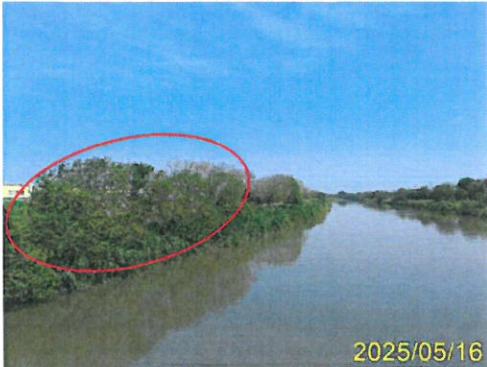
| 項目 | 項次 | 檢查項目 | 檢查結果 | | 尚未執行 | 實際檢查情形 |
|---|---|---|---|---|---|---|
| 生態保育措施 | 1 | 迴避：施工是否有確實避開擾動天盛橋上游300m灘地(設計圖說標示之重要鳥類棲地範圍)。 | <input checked="" type="checkbox"/> | <input type="checkbox"/> | <input type="checkbox"/> | 下游灘地未施工擾動 |

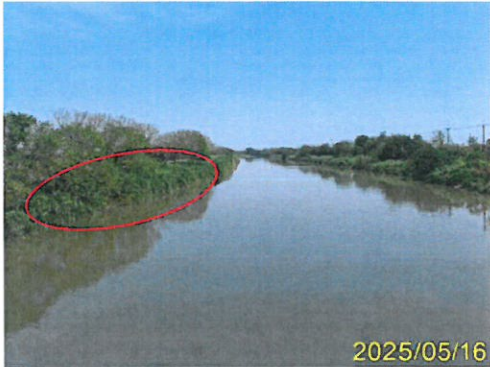
| 項目 | 項次 | 檢查項目 | 檢查結果 | | 尚未執行 | 實際檢查情形 |
|---|---|---|---|---|---|---|
| | 2 | 迴避：天盛橋上游300m(鄰近設計圖說標示之重要鳥類棲地範圍)，是否按照工程契約訂定之工序(避開11-2月)施作。 | <input checked="" type="checkbox"/> | <input type="checkbox"/> | <input type="checkbox"/> | 11~2月渡冬期末施工 |

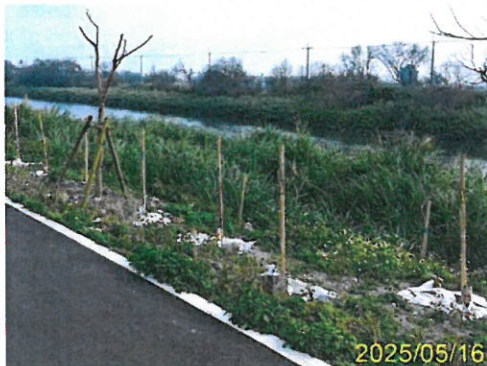
| 項目 | 項次 | 檢查項目 | 檢查結果 | | 尚未執行 | 實際檢查情形 |
|---|---|---|---|---|---|---|
| | 4 | 減輕：此區段進行外來種移除之區域，是否有定期進行疏伐作業(外來入侵種抑制移除避免復生)，確保復育小苗之存活。 | <input checked="" type="checkbox"/> | <input type="checkbox"/> | <input type="checkbox"/> | 慢行廊道施工作業，復育植栽已種植完成 |

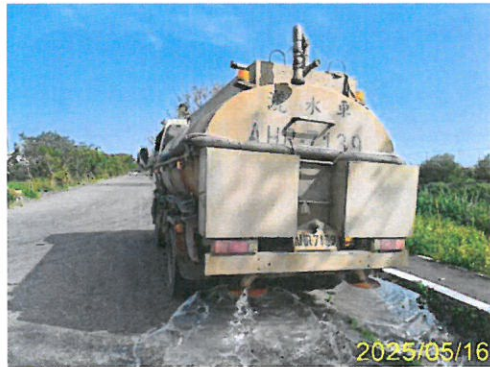
| 項目 | 項次 | 檢查項目 | 檢查結果 | | 尚未執行 | 實際檢查情形 |
|---|---|---|---|---|---|---|
| | 7 | 減輕：施工期間是否對有透過灑水或其他方式，降低施工便道與工區之揚塵。 | <input checked="" type="checkbox"/> | <input type="checkbox"/> | <input type="checkbox"/> | 每日灑水降低揚塵 |

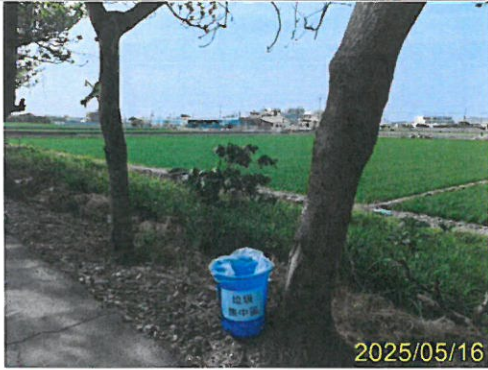
| 項目 | 項次 | 檢查項目 | 檢查結果 | | 尚未執行 | 實際檢查情形 |
|---|---|---|---|---|---|---|
| | 8 | 減輕：民生廢棄物是否集中處理每日帶離。 | <input checked="" type="checkbox"/> | <input type="checkbox"/> | <input type="checkbox"/> | 確實集中處理帶離 |

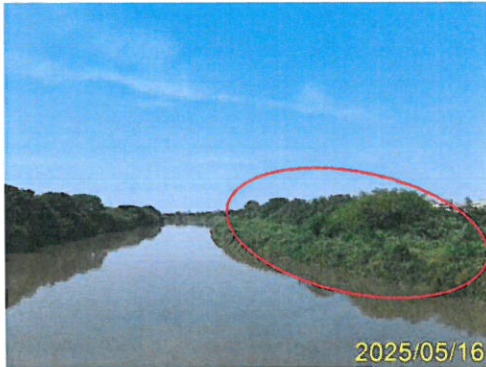
| 項目 | 項次 | 檢查項目 | 檢查結果 | | 尚未執行 | 實際檢查情形 |
|---|---|---|---|---|---|---|
| 生態保育措施 | 1 | 迴避：施工是否有確實避開擾動天盛橋下游 300m 灘地(設計圖說標示之重要鳥類棲地範圍)。 | <input checked="" type="checkbox"/> | <input type="checkbox"/> | <input type="checkbox"/> | 下游灘地未施工擾動 |

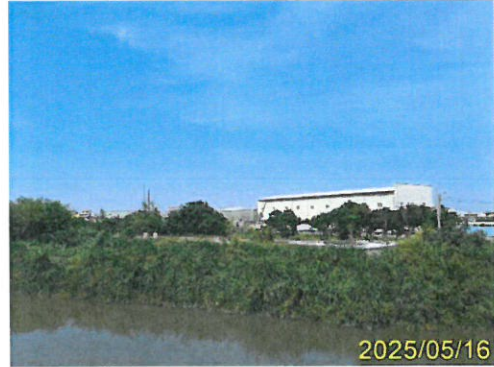
| 項目 | 項次 | 檢查項目 | 檢查結果 | | 尚未執行 | 實際檢查情形 |
|---|---|---|---|---|---|---|
| | 2 | 迴避：天盛橋下游 300m(鄰近設計圖說標示之重要鳥類棲地範圍)，是否按照工程契約訂定之工序(避開 11~2 月)施作。 | <input checked="" type="checkbox"/> | <input type="checkbox"/> | <input type="checkbox"/> | 11~2 月未施工 |

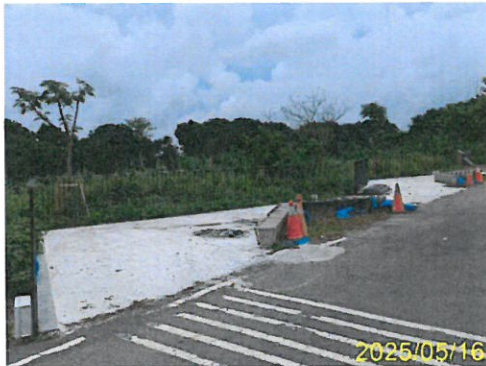
| 項目 | 項次 | 檢查項目 | 檢查結果 | | 尚未執行 | 實際檢查情形 |
|---|---|---|---|---|---|---|
| | 4 | 補償：石籠上方是否有覆土植生。 | <input checked="" type="checkbox"/> | <input type="checkbox"/> | <input type="checkbox"/> | 已覆土，無植生作業 |

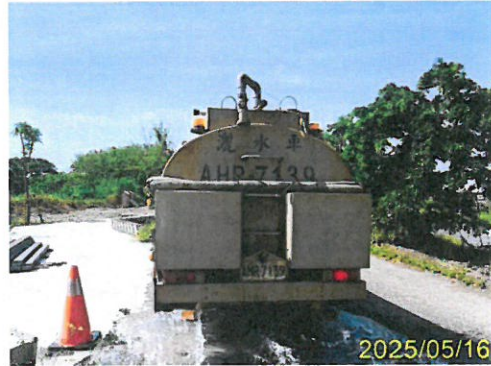
| 項目 | 項次 | 檢查項目 | 檢查結果 | | 尚未執行 | 實際檢查情形 |
|---|---|---|---|---|---|---|
| | 7 | 減輕：施工期間是否透過灑水或其他方式，降低施工便道與工區之揚塵。 | <input checked="" type="checkbox"/> | <input type="checkbox"/> | <input type="checkbox"/> | 每日灑水降低揚塵 |

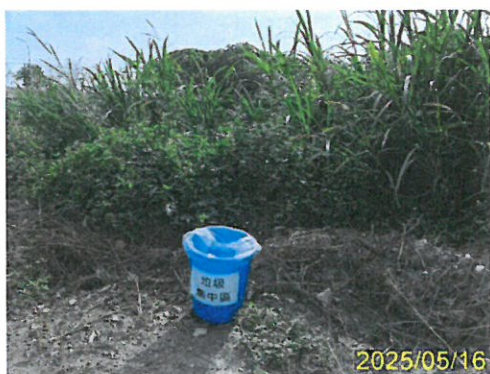
| 項目 | 項次 | 檢查項目 | 檢查結果 | | 尚未執行 | 實際檢查情形 |
|---|---|---|---|---|---|---|
| | 8 | 減輕：民生廢棄物是否集中處理每日帶離。 | <input checked="" type="checkbox"/> | <input type="checkbox"/> | <input type="checkbox"/> | 確實集中處理帶離 |
