**東螺溪水綠遊憩廊道串聯暨環境改善計畫施工階段**

**114 年 6 月現地生態檢核表**

**執行單位:民翔環境生態研究有限公司**

**民國 114 年 6 月**

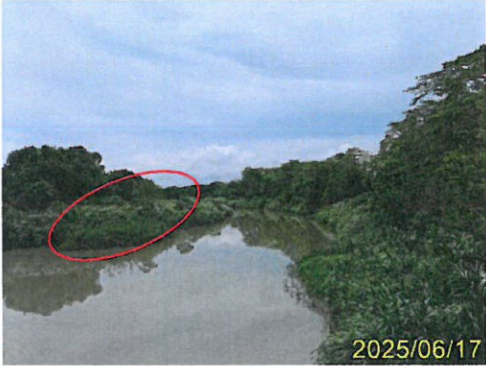
| 項目 | 項次 | 檢查項目 | 檢查結果 | | 尚未執行 | 實際檢查情形 |
|---|---|---|---|---|---|---|
| 生態保育措施 | 1 | 迴避：施工是否有確實避開擾動鐵路橋下游 300m 左岸灘地(設計圖說標示之重要鳥類棲地範圍)。 | <input checked="" type="checkbox"/> | <input type="checkbox"/> | <input type="checkbox"/> | 左岸灘地未施工擾動 |

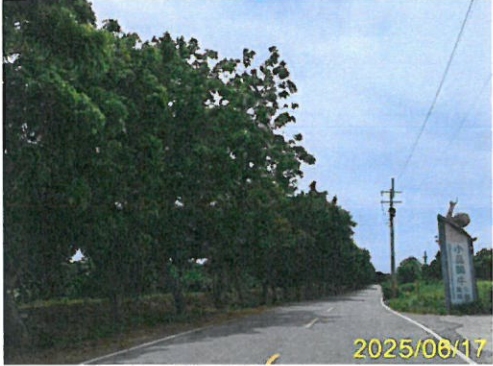
| 項目 | 項次 | 檢查項目 | 檢查結果 | | 尚未執行 | 實際檢查情形 |
|---|---|---|---|---|---|---|
| | 2 | 迴避：鐵路橋下游 300m 河段(鄰近設計圖說標示之重要鳥類棲地範圍)，是否按照工程契約訂定之工序(避開 11~2 月渡冬期)施作。 | <input checked="" type="checkbox"/> | <input type="checkbox"/> | <input type="checkbox"/> | 11~2 月渡冬期未施工 |

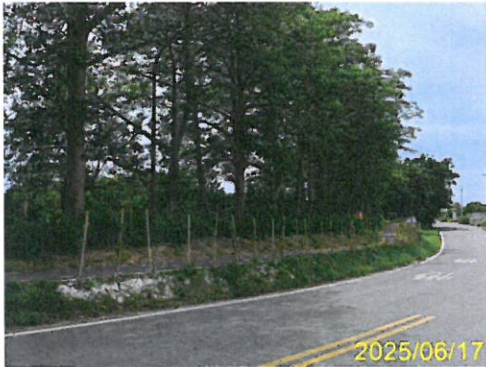
| 項目 | 項次 | 檢查項目 | 檢查結果 | | 尚未執行 | 實際檢查情形 |
|---|---|---|---|---|---|---|
| | 4 | 減輕：此區段進行外來種移除之區域，是否有定期進行疏伐作業(外來入侵種抑制移除避免復生)，確保復育小苗之存活。 | <input checked="" type="checkbox"/> | <input type="checkbox"/> | <input type="checkbox"/> | 慢行廊道施工作業，復育植栽已種植完成 |

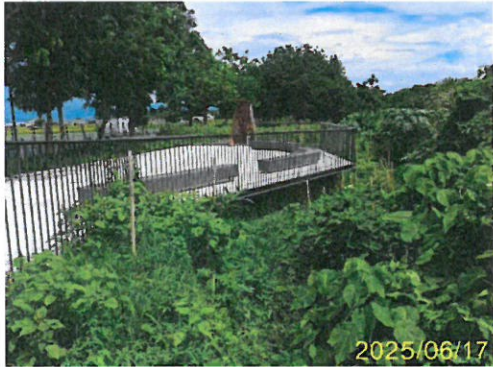
| 項目 | 項次 | 檢查項目 | 檢查結果 | | 尚未執行 | 實際檢查情形 |
|---|---|---|---|---|---|---|
| | 6 | 補償：石籠上方是否有覆土植生。 | <input checked="" type="checkbox"/> | <input type="checkbox"/> | <input type="checkbox"/> | 已覆土植栽作業完成 |

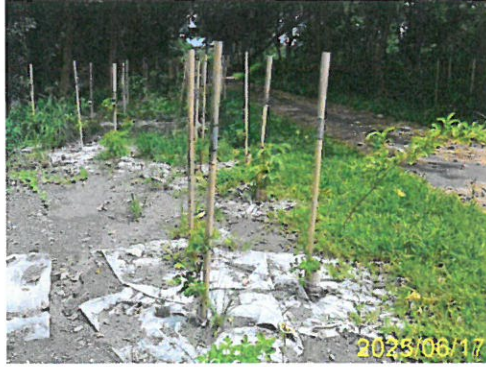
| 項目 | 項次 | 檢查項目 | 檢查結果 | | 尚未執行 | 實際檢查情形 |
|---|---|---|---|---|---|---|
| | 7 | 補償：此區段補植之覆層植栽，是否依據設計圖說規劃之原生種植栽進行補植。 | <input checked="" type="checkbox"/> | <input type="checkbox"/> | <input type="checkbox"/> | 已完成補植 |

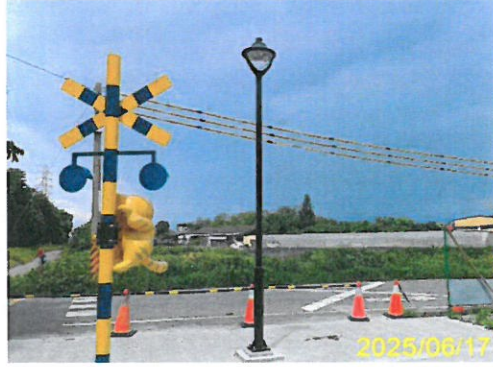
| 項目 | 項次 | 檢查項目 | 檢查結果 | | 尚未執行 | 實際檢查情形 |
|---|---|---|---|---|---|---|
| | 8 | 減輕：照明設施是否有以燈罩限縮照射範圍於步道或自行車道上，降低對週邊環境之影響。 | <input checked="" type="checkbox"/> | <input type="checkbox"/> | <input type="checkbox"/> | 有降低瓦數 |

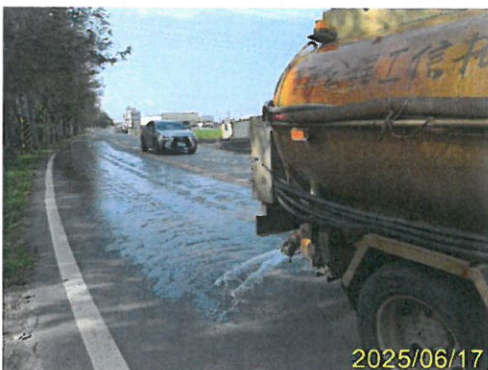
| 項目 | 項次 | 檢查項目 | 檢查結果 | | 尚未執行 | 實際檢查情形 |
|---|---|---|---|---|---|---|
| | 11 | 減輕：施工期間是否透過灑水或其他方式，降低施工便道與工區之揚塵。 | <input checked="" type="checkbox"/> | <input type="checkbox"/> | <input type="checkbox"/> | 每日灑水降低揚塵 |

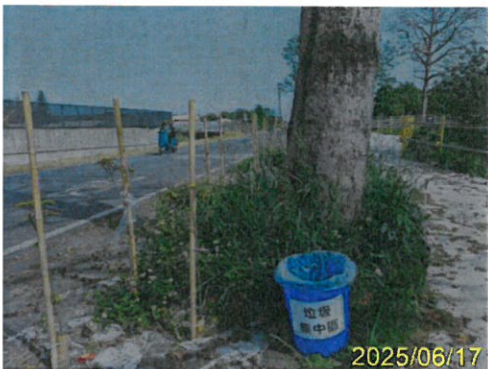
| 項目 | 項次 | 檢查項目 | 檢查結果 | | 尚未執行 | 實際檢查情形 |
|---|---|---|---|---|---|---|
| | 12 | 減輕：民生廢棄物是否集中處理每日帶離。 | <input checked="" type="checkbox"/> | <input type="checkbox"/> | <input type="checkbox"/> | 確實集中處理帶離 |

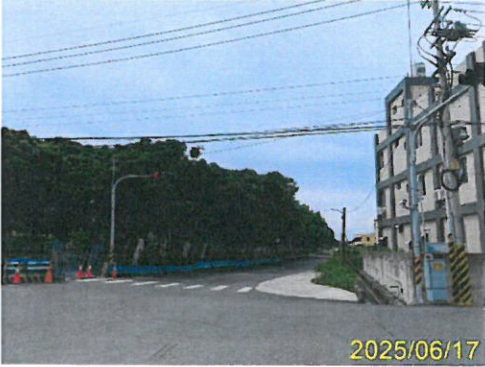
| 項目 | 項次 | 檢查項目 | 檢查結果 | | 尚未執行 | 實際檢查情形 |
|---|---|---|---|---|---|---|
| 生態保育措施 | 1 | 迴避：此區段是否按照工程契約訂定之工序(避開2~3月)施作。 | <input checked="" type="checkbox"/> | <input type="checkbox"/> | <input type="checkbox"/> | 避開2~3月施作 |

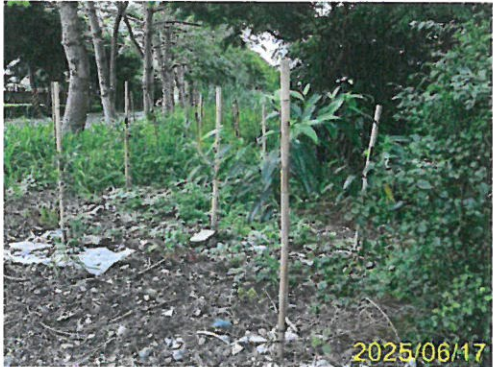
| 項目 | 項次 | 檢查項目 | 檢查結果 | | 尚未執行 | 實際檢查情形 |
|---|---|---|---|---|---|---|
| | 3 | 減輕：此區段進行外來種移除之區域，是否有定期進行疏伐作業(外來入侵種抑制移除避免復生)，確保復育小苗之存活。 | <input checked="" type="checkbox"/> | <input type="checkbox"/> | <input type="checkbox"/> | 慢行廊道施工作業，復育植栽已種植完成 |

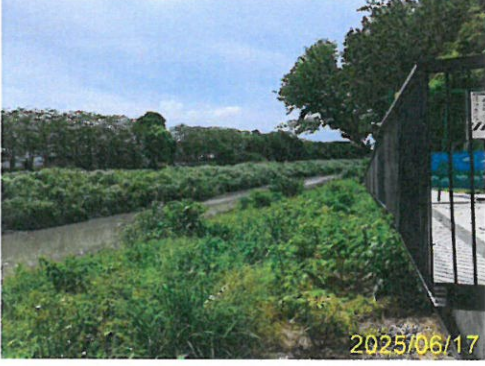
| 項目 | 項次 | 檢查項目 | 檢查結果 | | 尚未執行 | 實際檢查情形 |
|---|---|---|---|---|---|---|
| | 4 | 補償：石籠上方是否有覆土植生。 | <input checked="" type="checkbox"/> | <input type="checkbox"/> | <input type="checkbox"/> | 已覆土後續進行植栽作業。 |

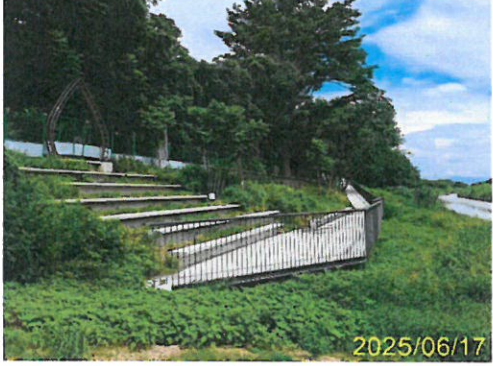
| 項目 | 項次 | 檢查項目 | 檢查結果 | | 尚未執行 | 實際檢查情形 |
|---|---|---|---|---|---|---|
| | 5 | 減輕：近水學塘臨水處之石籠基礎(混凝土)設置，是否透過圍堰、鋼板樁或其他方式，減少對水域環境之擾動範圍。 | <input checked="" type="checkbox"/> | <input type="checkbox"/> | <input type="checkbox"/> | 已無混凝土施工作業 |

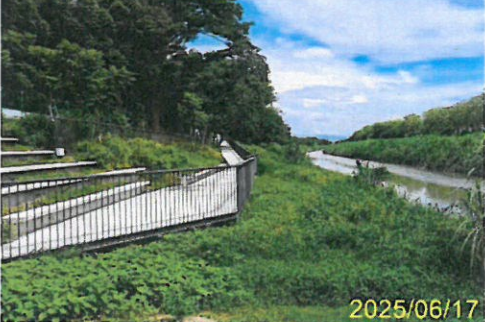
| 項目 | 項次 | 檢查項目 | 檢查結果 | | 尚未執行 | 實際檢查情形 |
|---|---|---|---|---|---|---|
| | 6 | 減輕：近水學塘臨水處之石籠基礎(混凝土)設置所產生之渾水，是否有透過沉澱使濁度降低後再抽排至河川，減少對水域環境之影響。 | <input checked="" type="checkbox"/> | <input type="checkbox"/> | <input type="checkbox"/> | 已無混凝土施工作業 |

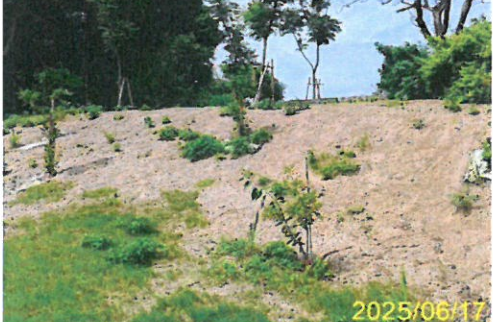
| 項目 | 項次 | 檢查項目 | 檢查結果 | | 尚未執行 | 實際檢查情形 |
|---|---|---|---|---|---|---|
| | 7 | 補償：此區段補植之覆層植栽，是否依據設計圖說規劃之原生種植栽進行補植。 | <input checked="" type="checkbox"/> | <input type="checkbox"/> | <input type="checkbox"/> | 已完成補植 |

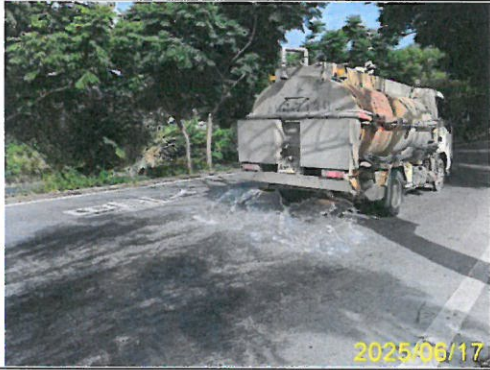
| 項目 | 項次 | 檢查項目 | 檢查結果 | | 尚未執行 | 實際檢查情形 |
|---|---|---|---|---|---|---|
| | 12 | 減輕：施工期間是否透過灑水或其他方式，降低施工便道與工區之揚塵。 | <input checked="" type="checkbox"/> | <input type="checkbox"/> | <input type="checkbox"/> | 每日灑水降低揚塵 |

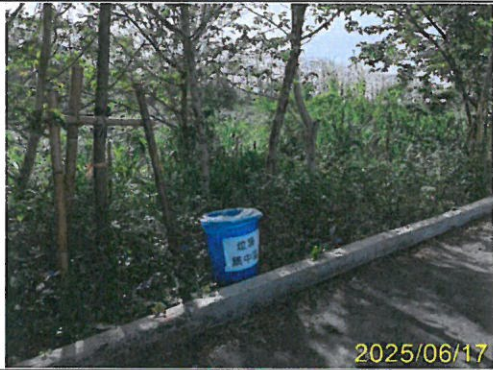
| 項目 | 項次 | 檢查項目 | 檢查結果 | | 尚未執行 | 實際檢查情形 |
|---|---|---|---|---|---|---|
| | 13 | 減輕：民生廢棄物是否集中處理每日帶離。 | <input checked="" type="checkbox"/> | <input type="checkbox"/> | <input type="checkbox"/> | 確實集中處理帶離 |

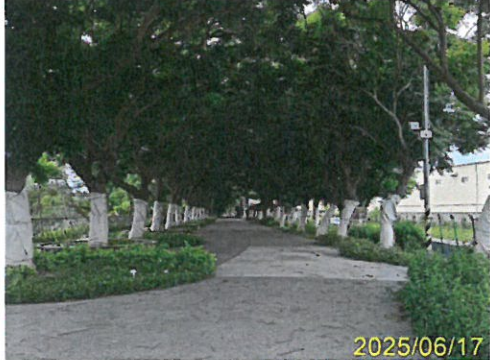
| 項目 | 項次 | 檢查項目 | 檢查結果 | | 尚未執行 | 實際檢查情形 |
|---|---|---|---|---|---|---|
| 生態保全對象 | 1 | 迴避：此區段需原地保留之喬木，是否皆原地保留且生長狀況良好，對於整地範圍內之樹木是否有保護措施，以避免機具造成樹木損傷。 | <input checked="" type="checkbox"/> | <input type="checkbox"/> | <input type="checkbox"/> | 原地保留之喬木，是否皆原地保留且生長狀況良好 |

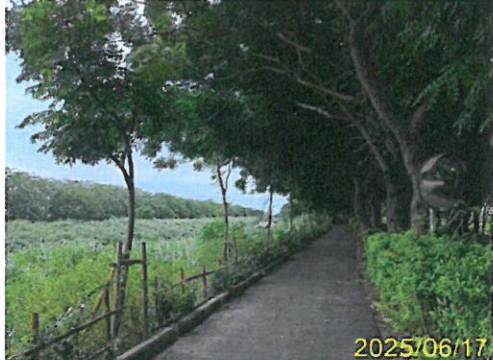
| 項目 | 項次 | 檢查項目 | 檢查結果 | | 尚未執行 | 實際檢查情形 |
|---|---|---|---|---|---|---|
| | 3 | 補償：此區段因生長情況不佳移除之台灣欒樹是否以台灣欒樹或其他原生樹種進行補植。 | <input checked="" type="checkbox"/> | <input type="checkbox"/> | <input type="checkbox"/> | 已完成補植 |

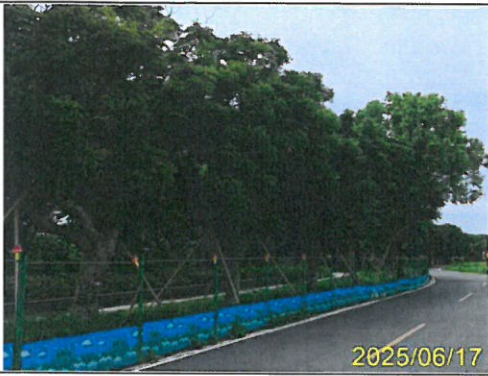
| 項目 | 項次 | 檢查項目 | 檢查結果 | | 尚未執行 | 實際檢查情形 |
|---|---|---|---|---|---|---|
| | 4 | 減輕：此區段需移植之喬木，移植前後生長狀況是否良好。 | <input checked="" type="checkbox"/> | <input type="checkbox"/> | <input type="checkbox"/> | 移植後每日澆水，並確認無異狀 |

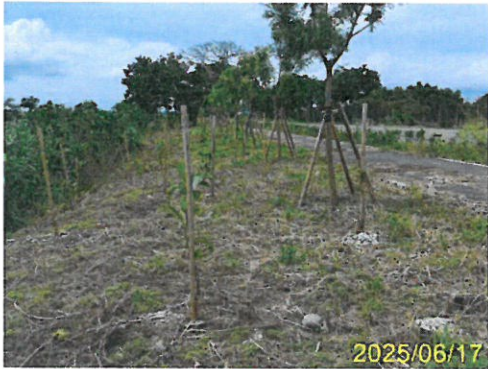
| 項目 | 項次 | 檢查項目 | 檢查結果 | | 尚未執行 | 實際檢查情形 |
|---|---|---|---|---|---|---|
| 生態保育措施 | 1 | 減輕：此區段進行外來種移除之區域，是否有定期進行疏伐作業(外來入侵種抑制移除避免復生)，確保復育小苗之存活。 | <input checked="" type="checkbox"/> | <input type="checkbox"/> | <input type="checkbox"/> | 慢行廊道施工作業，復育植栽已種植完成 |

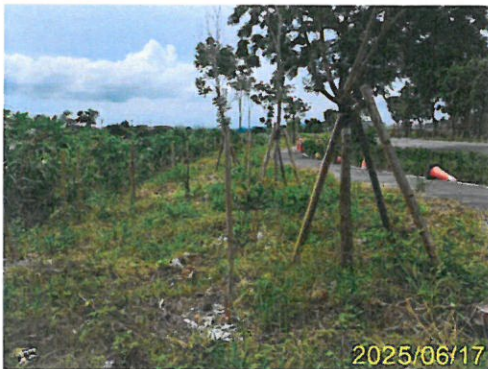
| 項目 | 項次 | 檢查項目 | 檢查結果 | | 尚未執行 | 實際檢查情形 |
|---|---|---|---|---|---|---|
| | 4 | 補償：此區段補植之覆層植栽，是否依據設計圖說規劃之原生種植栽進行補植。 | <input checked="" type="checkbox"/> | <input type="checkbox"/> | <input type="checkbox"/> | 已完成補植 |

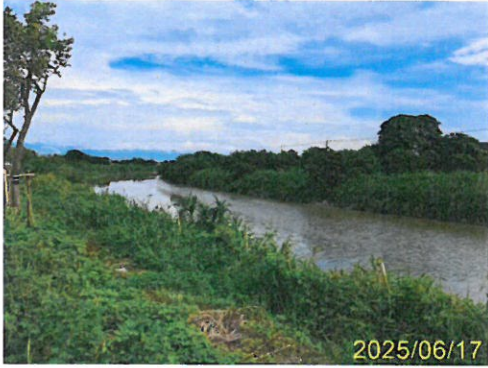
| 項目 | 項次 | 檢查項目 | 檢查結果 | | 尚未執行 | 實際檢查情形 |
|---|---|---|---|---|---|---|
| | 3 | 補償：石籠上方是否有覆土植生。 | <input checked="" type="checkbox"/> | <input type="checkbox"/> | <input type="checkbox"/> | 已覆土後續進行植栽作業。 |

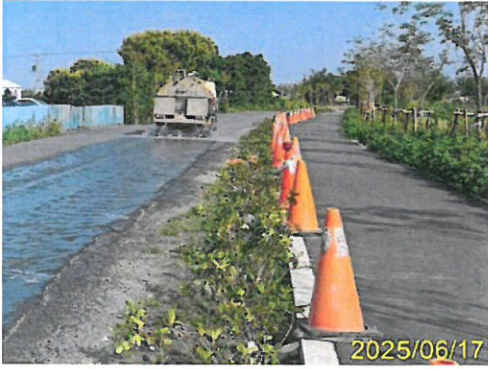
| 項目 | 項次 | 檢查項目 | 檢查結果 | | 尚未執行 | 實際檢查情形 |
|---|---|---|---|---|---|---|
| | 7 | 減輕：施工期間是否透過灑水或其他方式，降低施工便道與工區之揚塵。 | <input checked="" type="checkbox"/> | <input type="checkbox"/> | <input type="checkbox"/> | 每日灑水降低揚塵 |

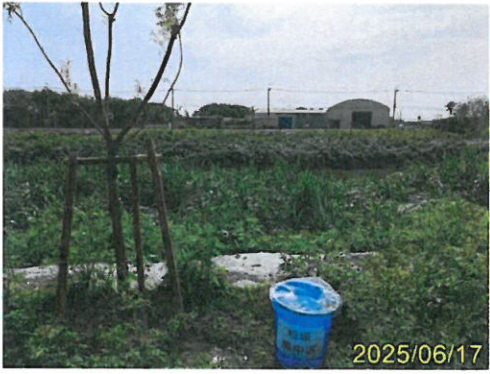
| 項目 | 項次 | 檢查項目 | 檢查結果 | | 尚未執行 | 實際檢查情形 |
|---|---|---|---|---|---|---|
| | 8 | 減輕：民生廢棄物是否集中處理每日帶離。 | <input checked="" type="checkbox"/> | <input type="checkbox"/> | <input type="checkbox"/> | 確實集中處理帶離 |

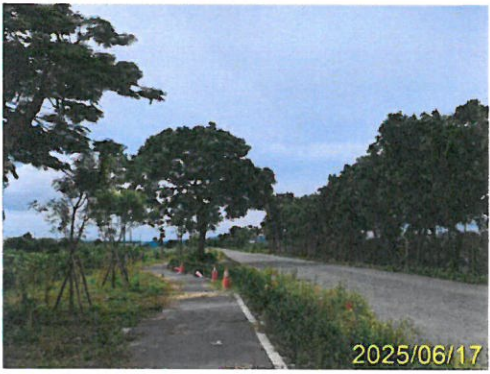
| 項目 | 項次 | 檢查項目 | 檢查結果 | | 尚未執行 | 實際檢查情形 |
|---|---|---|---|---|---|---|
| 生態保全對象 | 1 | 迴避：此區段需原地保留之喬木，是否皆原地保留且生長狀況良好，對於整地範圍內之樹木是否有保護措施，以避免機具造成樹木損傷。 | <input checked="" type="checkbox"/> | <input type="checkbox"/> | <input type="checkbox"/> | 原地保留之喬木，是否皆原地保留且生長狀況良好 |

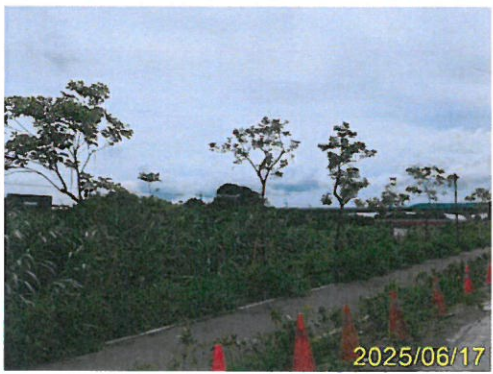
| 項目 | 項次 | 檢查項目 | 檢查結果 | | 尚未執行 | 實際檢查情形 |
|---|---|---|---|---|---|---|
| | 3 | 減輕：此區段需移植之喬木，移植前後生長狀況是否良好。 | <input checked="" type="checkbox"/> | <input type="checkbox"/> | <input type="checkbox"/> | 現地的54株風鈴木移植回植完成，生長狀況良好 |

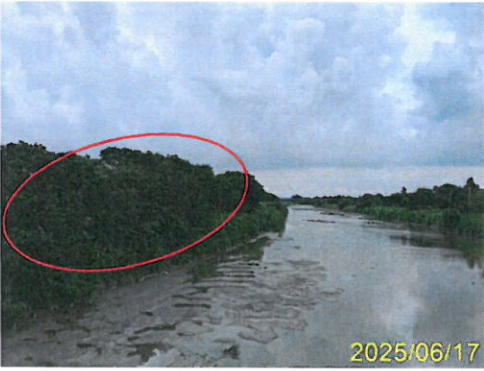
| 項目 | 項次 | 檢查項目 | 檢查結果 | | 尚未執行 | 實際檢查情形 |
|---|---|---|---|---|---|---|
| 生態保育措施 | 1 | 迴避：施工是否有確實避開擾動天盛橋上游 300m 灘地(設計圖說標示之重要鳥類棲地範圍)。 | <input checked="" type="checkbox"/> | <input type="checkbox"/> | <input type="checkbox"/> | 下游灘地未施工擾動 |

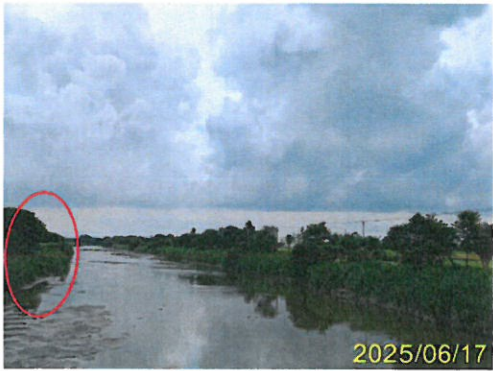
| 項目 | 項次 | 檢查項目 | 檢查結果 | | 尚未執行 | 實際檢查情形 |
|---|---|---|---|---|---|---|
| | 2 | 迴避：天盛橋上游 300m(鄰近設計圖說標示之重要鳥類棲地範圍)，是否按照工程契約訂定之工序(避開 11-2 月)施作。 | <input checked="" type="checkbox"/> | <input type="checkbox"/> | <input type="checkbox"/> | 11~2 月渡冬期末施工 |

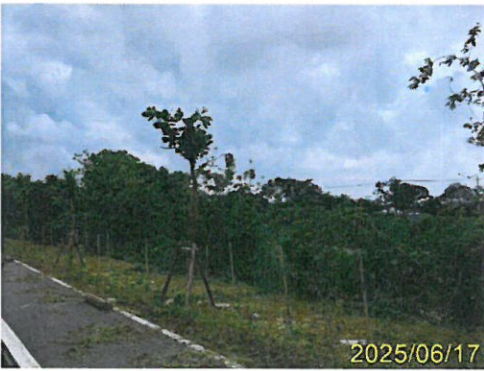
| 項目 | 項次 | 檢查項目 | 檢查結果 | | 尚未執行 | 實際檢查情形 |
|---|---|---|---|---|---|---|
| | 4 | 減輕：此區段進行外來種移除之區域，是否有定期進行疏伐作業(外來入侵種抑制移除避免復生)，確保復育小苗之存活。 | <input checked="" type="checkbox"/> | <input type="checkbox"/> | <input type="checkbox"/> | 慢行廊道施工作業，復育植栽已種植完成 |

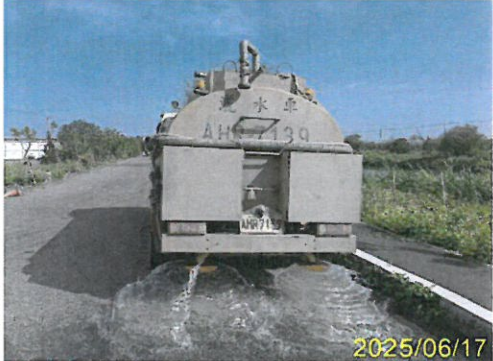
| 項目 | 項次 | 檢查項目 | 檢查結果 | | 尚未執行 | 實際檢查情形 |
|---|---|---|---|---|---|---|
| | 7 | 減輕：施工期間是否對有透過灑水或其他方式，降低施工便道與工區之揚塵。 | <input checked="" type="checkbox"/> | <input type="checkbox"/> | <input type="checkbox"/> | 每日灑水降低揚塵 |

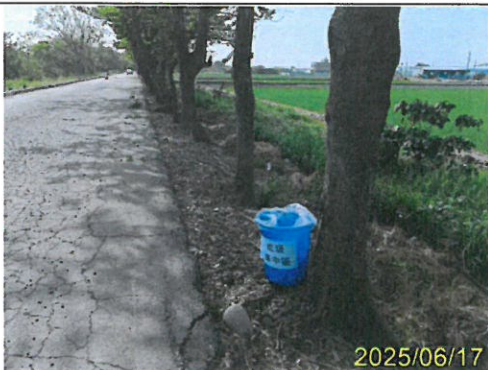
| 項目 | 項次 | 檢查項目 | 檢查結果 | | 尚未執行 | 實際檢查情形 |
|---|---|---|---|---|---|---|
| | 8 | 減輕：民生廢棄物是否集中處理每日帶離。 | <input checked="" type="checkbox"/> | <input type="checkbox"/> | <input type="checkbox"/> | 確實集中處理帶離 |

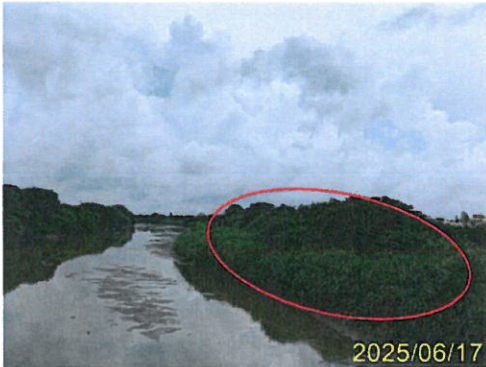
| 項目 | 項次 | 檢查項目 | 檢查結果 | | 尚未執行 | 實際檢查情形 |
|---|---|---|---|---|---|---|
| 生態保育措施 | 1 | 迴避：施工是否有確實避開擾動天盛橋下游300m灘地(設計圖說標示之重要鳥類棲地範圍)。 | <input checked="" type="checkbox"/> | <input type="checkbox"/> | <input type="checkbox"/> | 下游灘地未施工擾動 |

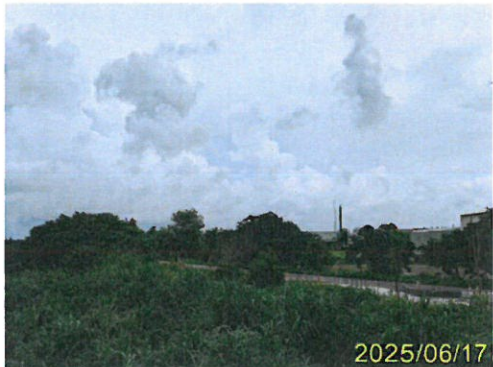
| 項目 | 項次 | 檢查項目 | 檢查結果 | | 尚未執行 | 實際檢查情形 |
|---|---|---|---|---|---|---|
| | 2 | 迴避：天盛橋下游300m(鄰近設計圖說標示之重要鳥類棲地範圍)，是否按照工程契約訂定之工序(避開11~2月)施作。 | <input checked="" type="checkbox"/> | <input type="checkbox"/> | <input type="checkbox"/> | 11~2月未施工 |

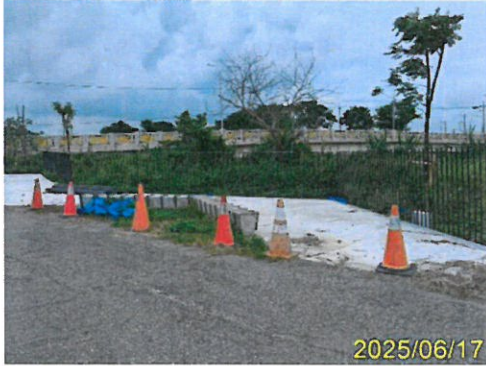
| 項目 | 項次 | 檢查項目 | 檢查結果 | | 尚未執行 | 實際檢查情形 |
|---|---|---|---|---|---|---|
| | 4 | 補償：石籠上方是否有覆土植生。 | <input checked="" type="checkbox"/> | <input type="checkbox"/> | <input type="checkbox"/> | 已覆土，無植生作業 |

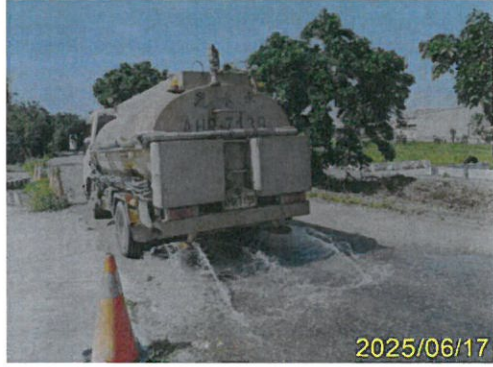
| 項目 | 項次 | 檢查項目 | 檢查結果 | | 尚未執行 | 實際檢查情形 |
|---|---|---|---|---|---|---|
| | 7 | 減輕：施工期間是否透過灑水或其他方式，降低施工便道與工區之揚塵。 | <input checked="" type="checkbox"/> | <input type="checkbox"/> | <input type="checkbox"/> | 每日灑水降低揚塵 |

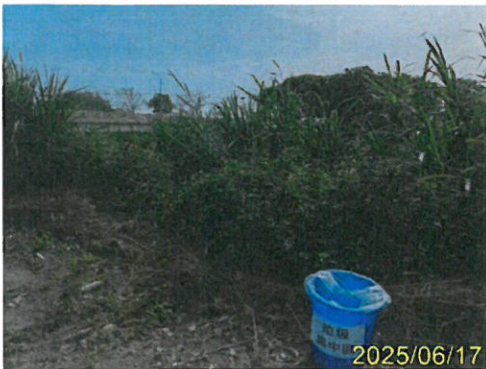
| 項目 | 項次 | 檢查項目 | 檢查結果 | | 尚未執行 | 實際檢查情形 |
|---|---|---|---|---|---|---|
| | 8 | 減輕：民生廢棄物是否集中處理每日帶離。 | <input checked="" type="checkbox"/> | <input type="checkbox"/> | <input type="checkbox"/> | 確實集中處理帶離 |
