# 北前天車欄杆鏽蝕情況報告

## 中區污水處理廠功能提升工程(一)

契約編號：(106)C1061228

施工項目：施工後照片

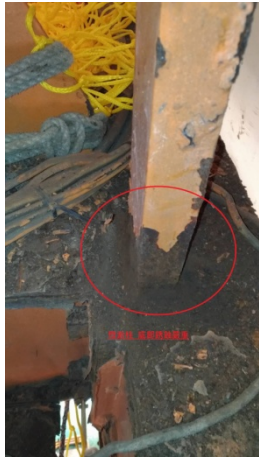
說明：安全母索立柱鏽蝕嚴重

另北前西側安全母索鏽蝕嚴重，建議更換所有母索伸縮器及環首螺絲亦不良建議更新另立柱間距較大建議配合橫梁加密。

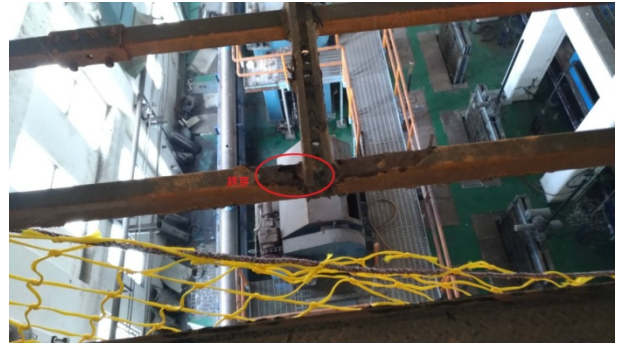
說明：下橫桿鏽蝕穿孔

廠商建議：立柱與角鐵橫梁厚度較厚情況尚佳，上下橫桿為 50\*25 方管規格已鏽蝕嚴重建議更新。

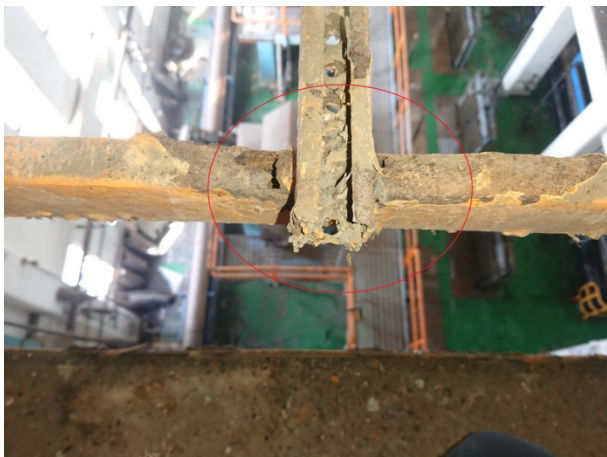
說明：下橫桿鏽蝕穿孔

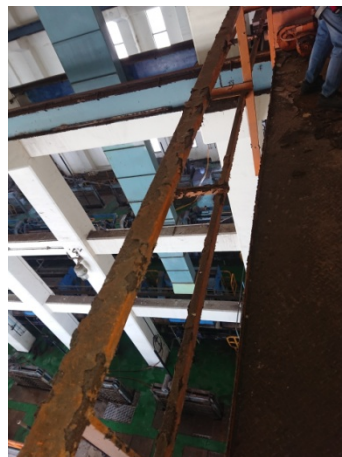
說明：上橫桿鏽蝕狀況

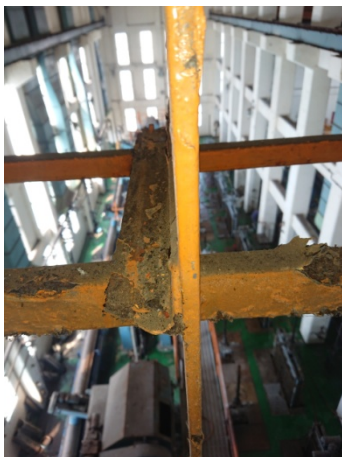
說明：立柱厚度 10mm 尚屬完整

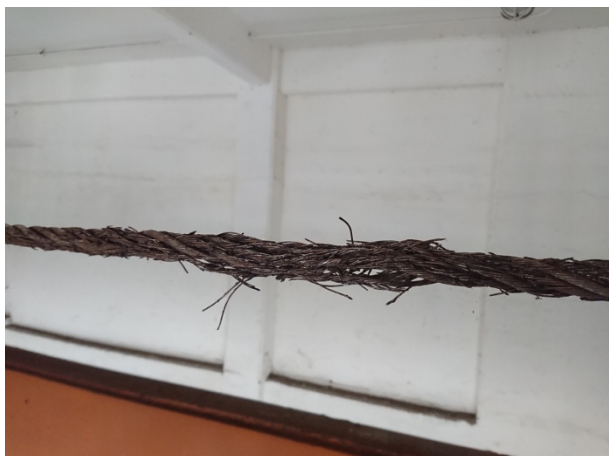
說明：北前西側天車安全母索損壞

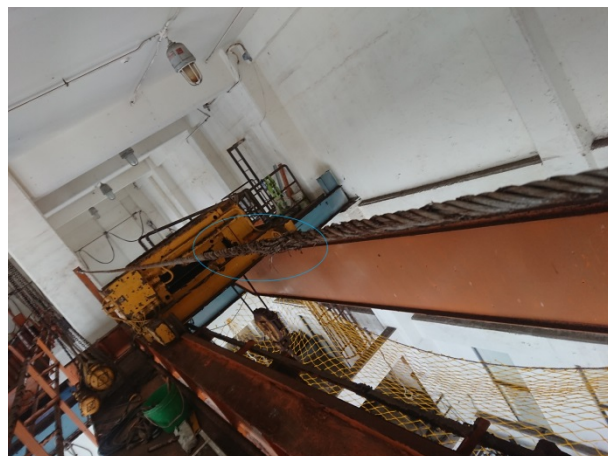
說明：北前西側天車安全母索損壞

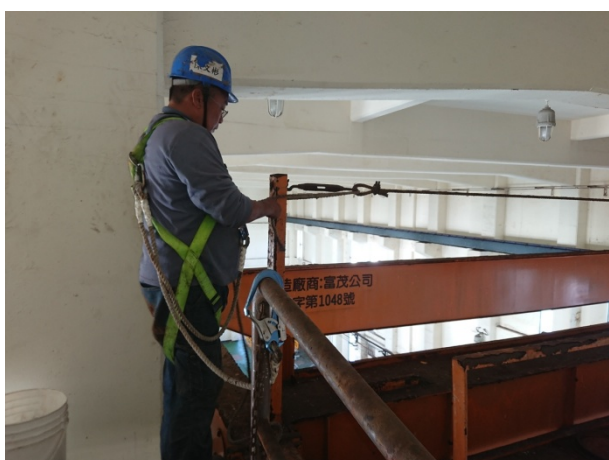
說明：北前東側伸縮器

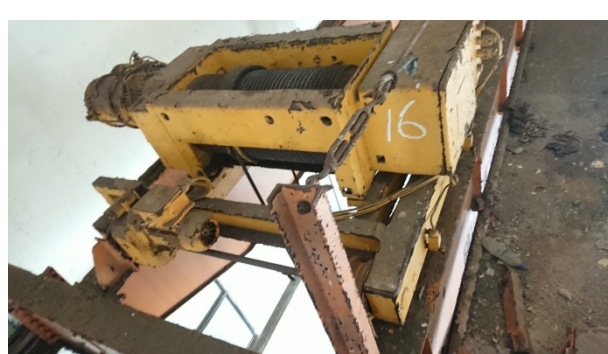
說明：北前西側伸縮器

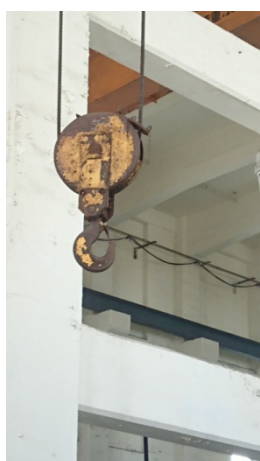
說明：北前西側上限配重片掉落

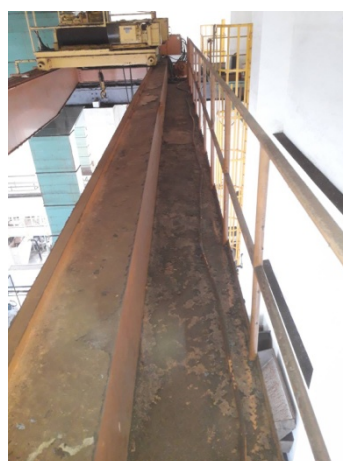
南前欄杆為圓管製作雖有鏽蝕，但尚屬安全

說明：南前天車欄杆
