# INACTION DE BAILLEUR DES BOUILLLOIRES :

## la rentabilité contre l'habitabilité

ETUDE DE CAS DES 344 LOGEMENTS BOUILLLOIRES  
DE LA CFL - CRÉDIT AGRICOLE IMMOBILIER À LYON  
- JUIN 2026

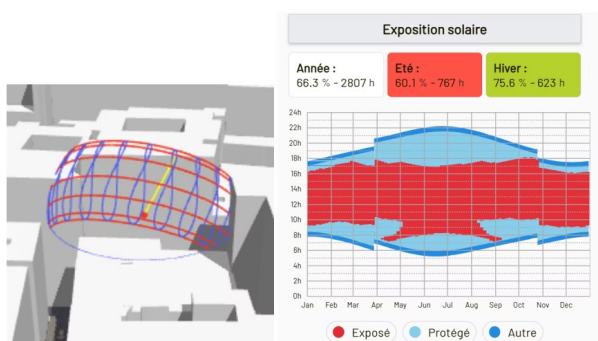
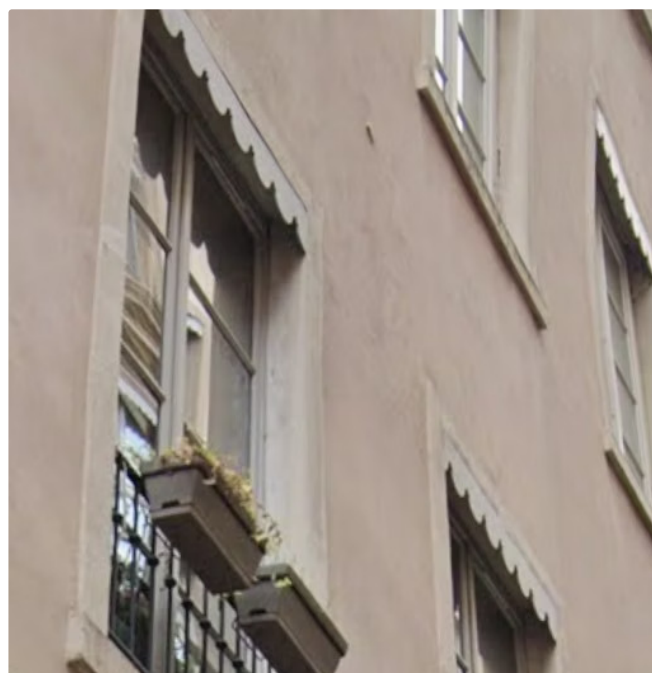
## Cas 1 : Le 35 Rue René Leynaud

L'immeuble du 35 rue René Leynaud (Lyon 1er) est un cas emblématique de la dégradation délibérée des équipements de protection. Ses **46 logements** comptent pratiquement plus de 50 % de logements bouilloires, avec une estimation de **26 logements bouilloires** au total. La façade Sud, entièrement dépourvue de volets, est exposée au soleil direct pendant environ 9 heures par jour en été.

La preuve de l'abandon est visible : **des lambrequins sont présents sur toute la façade Sud**, attestant qu'il y avait autrefois des volets, retirés par le propriétaire sans être remplacés. Par contraste, 5 stores ont été installés par les locataires eux-mêmes sur cette même façade, preuve qu'ils souffrent de la chaleur et cherchent des solutions par leurs propres moyens. La réinstallation de volets serait facilitée par ces lambrequins existants.

### Logements bouilloires critiques

10 logements côté Sud (à partir du 1er étage)

6 logements côté Sud intérieur (à partir du 5e étage)

4 logements côté Est (à partir du 3e étage)

6 logements sous les toits avec velux sans volets

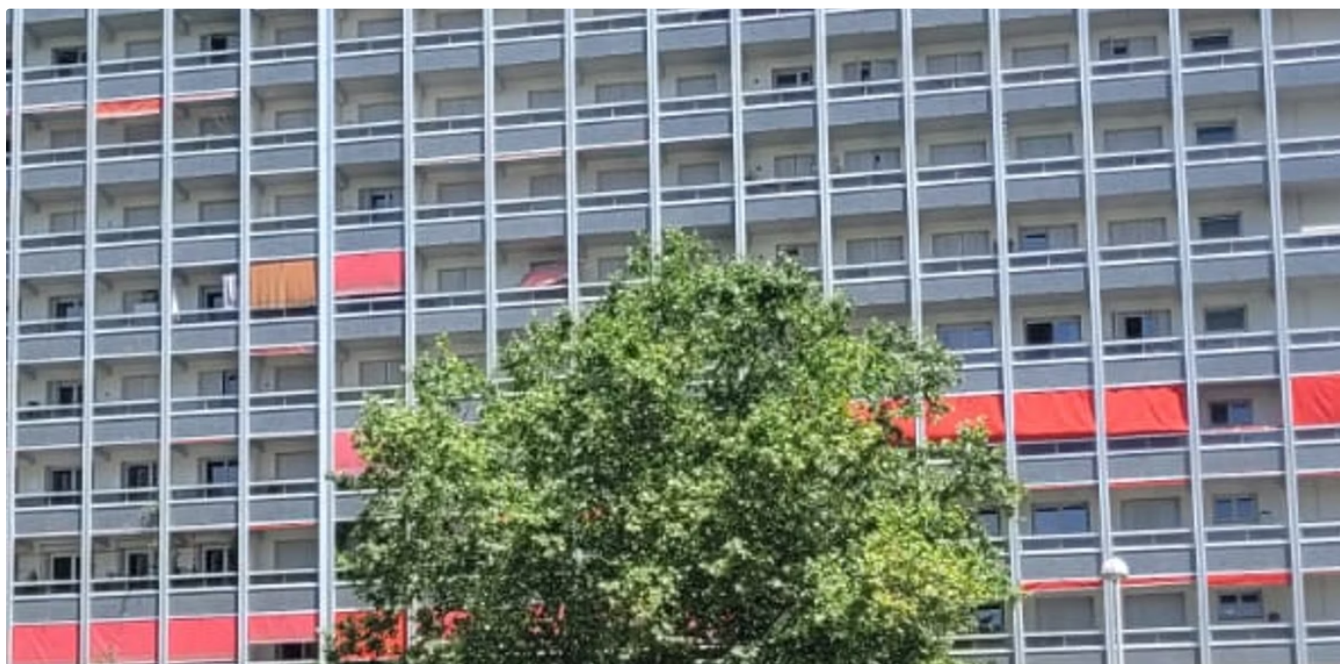
📷 — loggias sans stores, comparaison SACVL étages inférieurs /CFL étages supérieurs

| Façade Ouest | Façade Sud | Façade Est |
|---|---|---|
| ~8h de soleil direct (13h–21h) en été. 583 trames sans store extérieur. | ~9h de soleil direct (9h–18h) en été. 55 trames sans store extérieur. | ~4h de soleil direct (9h–13h) en été. 484 trames sans store extérieur. |

⚠ La CFL a retiré les stores extérieurs de ses logements rue du Lac par souci d'économie, alors même que la SACVL, propriétaire des 3 premiers étages, les a conservés et entretenus. Cette décision délibérée aggrave les conditions de vie de 110 ménages.

Les supports ont été retirés par la CFL, rendant la réinstallation plus complexe. La SACVL (étages 1–3) démontre que l'entretien de ces équipements est possible et nécessaire. La CFL doit rétablir les stores sur les façades Ouest (583 trames), Est (484 trames) et Sud (55 trames).

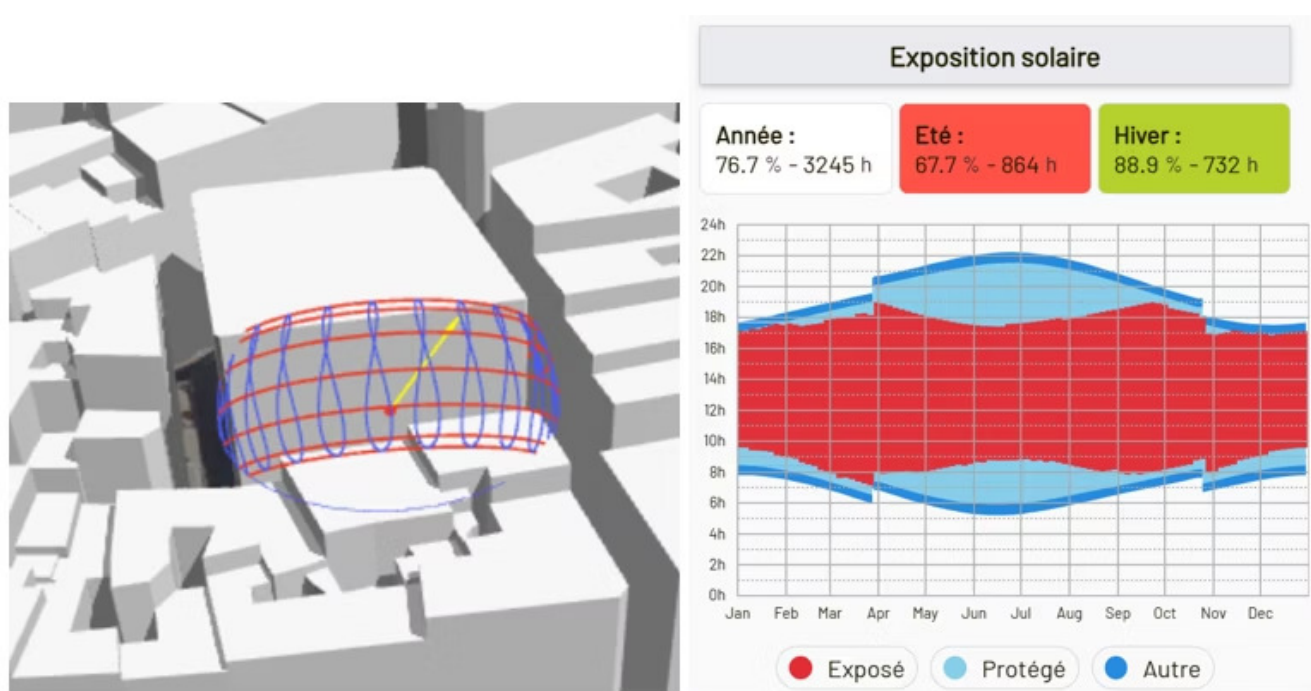
*façade Griffon/Saint-Claude, niveau d'exposition façade sud des fenêtres sans protection*

Les façades Sud, Ouest et Est sont toutes exposées au soleil direct pendant de longues heures en été. La façade Sud reçoit environ 9h de soleil direct (9h-18h), la façade Ouest environ 6h (14h-20h) et la façade Est environ 5h (8h-13h). Plus les étages sont élevés, plus les appartements sont exposés, les bâtiments environnants ne fournissant de l'ombre qu'aux étages inférieurs.

### 16 logements bouillottes côté Sud

À partir du 1er étage, tous les appartements orientés Sud sont en surchauffe critique en période estivale.

### 7 logements bouillottes côté Ouest

À partir du 4e étage, les appartements orientés Ouest subissent 6h de soleil direct l'après-midi.

### 12 logements sous les toits

Équipés de velux sans volets extérieurs, ces logements sont particulièrement vulnérables à la surchauffe.
