# 高雄市政府水利局 函

主旨：有關貴公司所提送「中區污水處理廠功能提升計畫-中區污水處理廠海洋放流管檢修及防蝕」第一次變更設計會勘紀錄  
本局同意備查，請查照。

辦理「中區污水處理廠功能提升計畫-中區污水處理廠海洋放流管檢  
修及防蝕」工程現地勘查會議紀錄

辦理「中區污水處理廠功能提升計畫-中區污水處理廠海洋放流」防  
蝕工程現地勘查會議紀錄

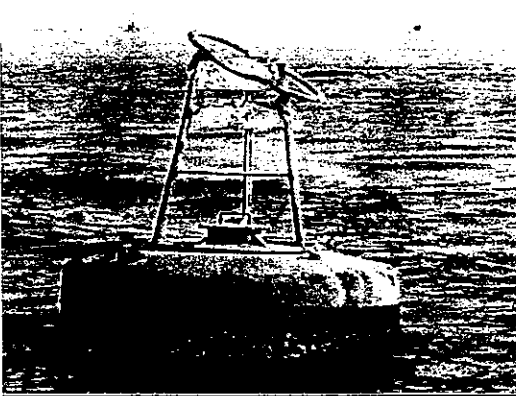
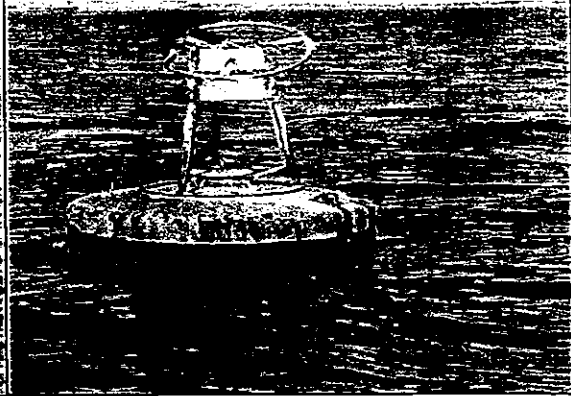
1. 原設計陽極地床設置位置(初沉池)經操作單位表示可能遭遇管線障礙，建議更改位置。
2. 本公司經出海檢視後發現外海 2 號浮標，混凝土錨塊遭砂掩埋、浮標燈座損壞、主燈遺失、錨鍊遭海生物覆蓋(詳附件一)，故建議將舊有損壞 2 號浮標運回整修，以維護原有浮標警示功能。
3. 本公司經出海檢視後發現外海浮標 NO. 2、NO. 4、NO. 5 警示燈損壞及近海燈桿 NO. 6 主燈及副燈亦損壞(詳附件二)。
4. 本公司經出海檢視後發現 $\phi$  100mm 肘管損壞共 39 支， $\phi$  120mm 肘管損壞共 34 支， $\phi$  140mm 肘管損壞共 28 支，建議待檢視成果報告完成後再行討論更換數量事宜。
5. 契約施工說明書(第二頁)，外海警告浮標設置：「既有外海浮標因颱風造成遺失(浮標編號 No. 2)及毀損(浮標編號 No. 3)」，應比對其座標，(浮標編號 No. 2)疑為(浮標編號 No. 3)才正確，請設計監造單位協助確認。

工程名稱	中區污水處理廠功能提升計畫-中區污水處理廠海洋放流管檢修及防蝕	
施工地點	中區污水處理廠-外海	(附件一)
說明	外海警告浮標燈座損壞，燈具遺失現況照片(#2)

1. 經現勘原設計陽極地床設置位置(初沉池)確有遭遇管線障礙之虞，在不影響設計原有功能且陽極地床上面有鑄鐵蓋不受車行載重影響，建議移至南加氯消毒池及初沉池旁西側環廠道路上施作。
2. 本公司經檢視承商外海 2 號浮標相片成果，確實相關設施已損壞或遭掩埋(因時間及天候環境因素，現況與原設計階段所依據資料已不一致)，建議增列「混凝土錨塊」1 個、「浮標重拋工程作業費」1 座、「錨鍊」55M(27.5M\*2 條)及「舊有損壞 2 號浮標運回整修」1 式等相關費用，增加部份納入變更設計辦理。
3. 本公司經檢視承商相片成果，確實外海浮標 NO. 2、NO. 4、NO. 5 警

1. 有關陽極地床設置位置同意依萬鼎公司建議變更至南加氯消毒池及初沉池旁西側環廠道路上，惟該處有排水暗管等設施，請承商於施工時注意勿破壞原有排水功能(損壞時應立即告知本廠並負責修復)，並於竣工圖資修改至確實位置。
2. 有關外海 2 號浮標，同意依萬鼎公司之建議納入變更設計辦理。
3. 外海浮標 NO. 2、NO. 4、NO. 5 警示燈損壞及近海燈桿 NO. 6 主燈及副燈損壞案，同意依萬鼎公司之建議納入變更設計辦理。
4. 本工程應控管結算金額上限為 2,250 萬元，更換肘管數量請萬鼎公司依本會議結論第 1~3 項變更設計後，將所賸餘經費(含標餘款)用以更換肘管並一併納入變更設計辦理。
5. 浮標編號誤植部份請萬鼎公司於變更設計時一併修正。
6. 本次會勘不涉及新增工項之部份，請萬鼎公司於 107 年 2 月上旬前先行提送其變更之書圖，以利本局簽辦先行施作。

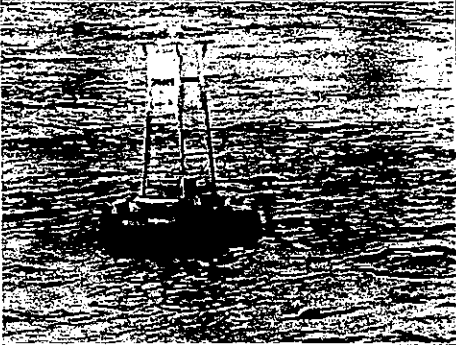
工程名稱	中區污水處理廠功能提升計畫-中區污水處理廠海洋放流管檢修及防蝕	
施工地點	中區污水處理廠-外海 (附件二)	
說明	外海警告浮標不亮現況照片(=4)	外海警告浮標燈不亮現況照片(#5)

示燈損壞及近海燈桿 NO. 6 主燈及副燈亦損壞(因時間及天候環境因素，現況與原設計階段所依據資料已不一致)，故建議增加近海燈桿之一組主燈及一組副燈備用，增加部份納入變更設計辦理；另 NO. 2、NO. 4、NO. 5 警示燈則用本工程原購置 3 顆備用燈即可，毋須增購。
