十八、北屋排水護岸及草潭埤水環境營造工程

施工前生態檢核報告

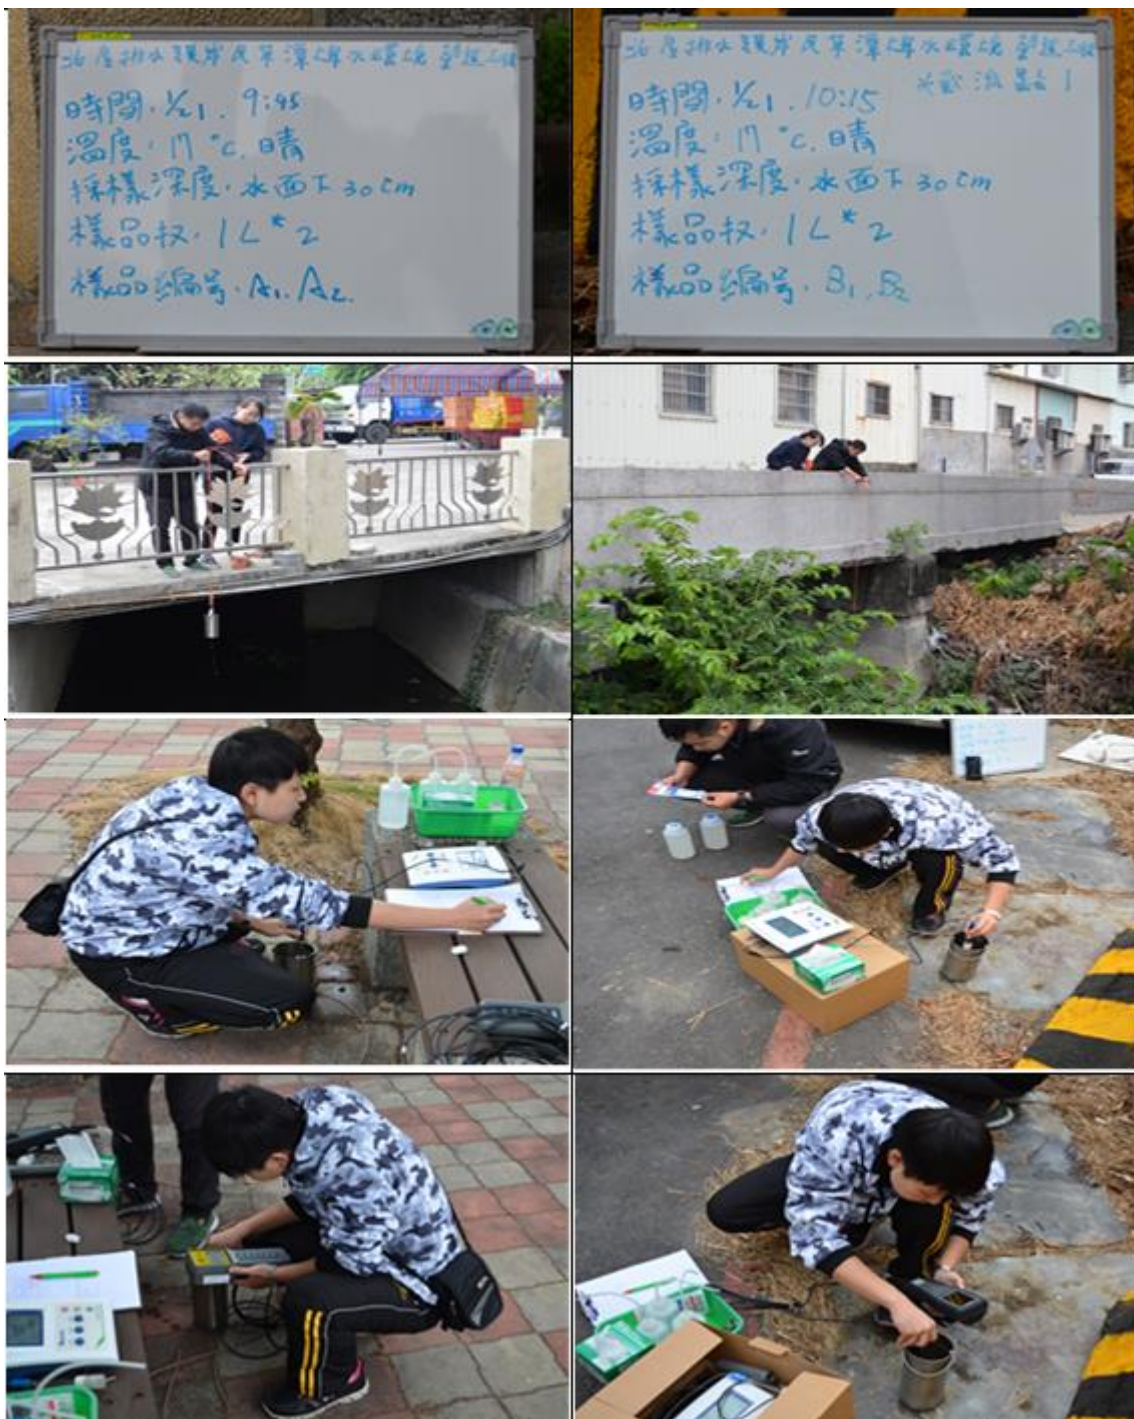
108 年 1 月 21 日至草潭埤旁及北屋排水截流點 1 現場採樣照

將上表中之項次 4、5、6 及 7 的水中溶氧量、生化需氧量、懸浮固體、與氨氮等 4 項水質檢驗所得點數加總/水質項目數=污染指數積分值=24/4=6，對照河川污染程度指標積分值表，污染指數積分值為 6 介於污染指數積分值 $3.1 \leq S \leq 6.0$ 之間。因此，經採樣後分析，目前草潭埤旁周邊水環境營造計畫在施工前執行水質檢測結果為中度污染。

將上表中之項次 4、5、6 及 7 的水中溶氧量、生化需氧量、懸浮固體、與氨氮等 4 項水質檢驗所得點數加總/水質項目數=污染指數積分值=25/4=6.25，對照河川污染程度指標積分值表，污染指數積分值為 6.25 介於污染指數積分值 $S > 6.0$ 之間。因此，經採樣後分析，目前北屋排水截流點 1 周邊水環境營造計畫在施工前執行水質檢測結果為嚴重污染。
