頭前溪主流河川情勢補充調查及河川環境營造規劃
(2/2)

Investigation of Current Status and Environmental construction plan in Tao-Chien River basin (2/2)

主辦機關：經濟部水利署
執行單位：經濟部水利署第二河川局

中華民國 105 年 12 月

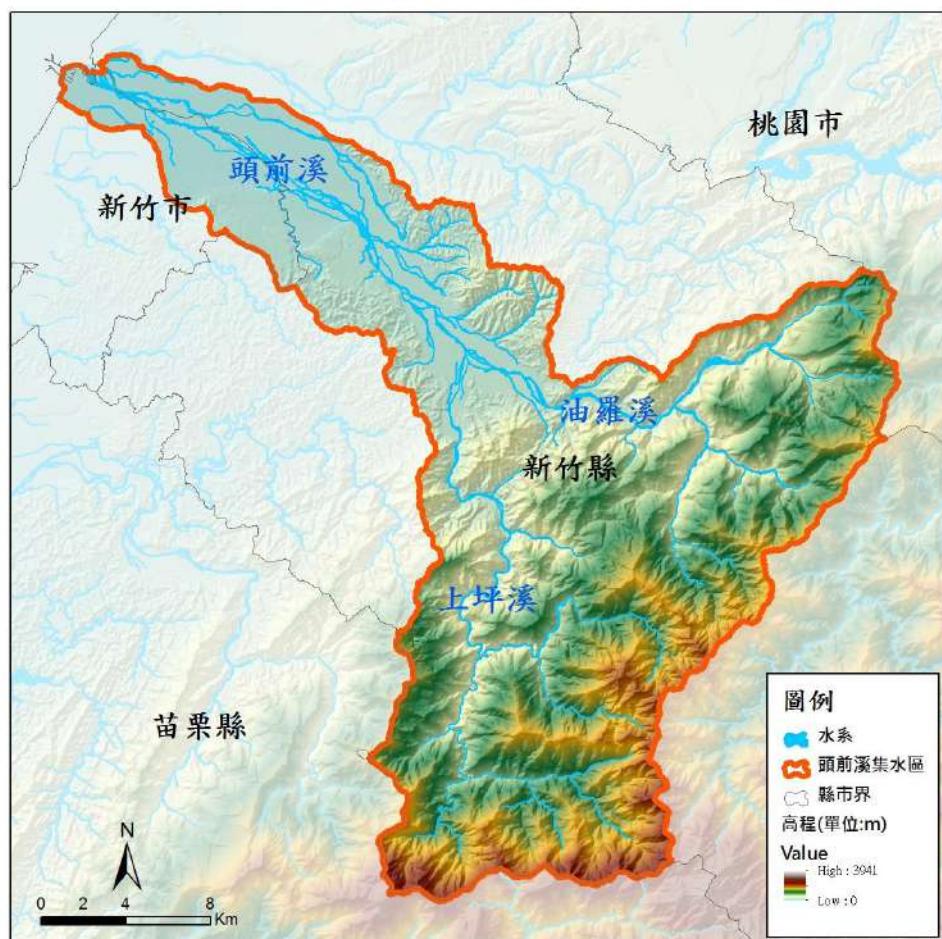
圖 2-1 頭前溪流域高程分布圖

頭前溪流域位於新竹縣、市境內，行政區包括五峰鄉、尖石鄉、橫山鄉、竹東鎮、芎林鄉、竹北市及新竹市。本流域北鄰鳳山溪流域，東接大漢溪流域，南界大安溪流域，西有客雅溪流域及中港溪流域。頭前溪上游主要支流上坪溪發源於雪山山脈之鹿場大山(標高2,616公尺)，在上游與發源於李棟山(標高1,913公尺)之油羅溪合流，以下始稱頭前溪，於南寮附近注入台灣海峽(如圖2-1)。

頭前溪流域面積565.94平方公里，兩支流匯合後流長約24公里，本流河床平均坡降約1/190，上坪溪流域面積252.87平方公里，流長約44公里，平均坡度約1/49；油羅溪流域面積177.80平方公里，流長約26公里，平均坡度約1/47。

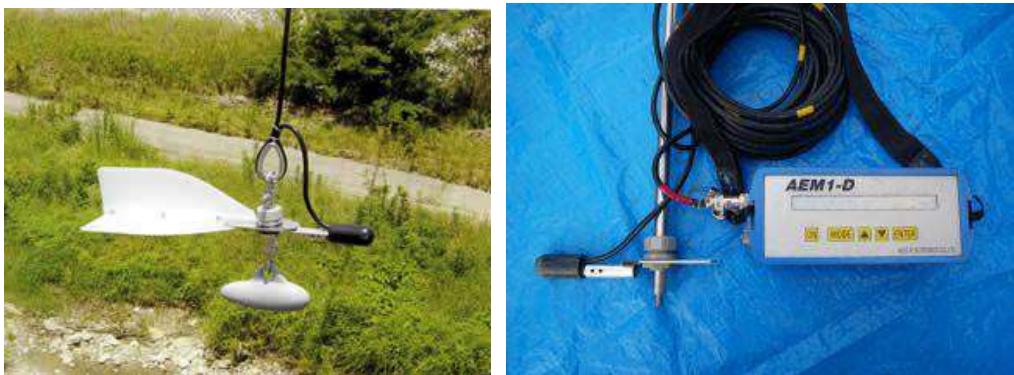
圖 3-1 單軸流速儀(AEM1-D)圖

(1)流速計：選用攜帶式單軸流速儀(AEM1-D)如圖3-1所示。

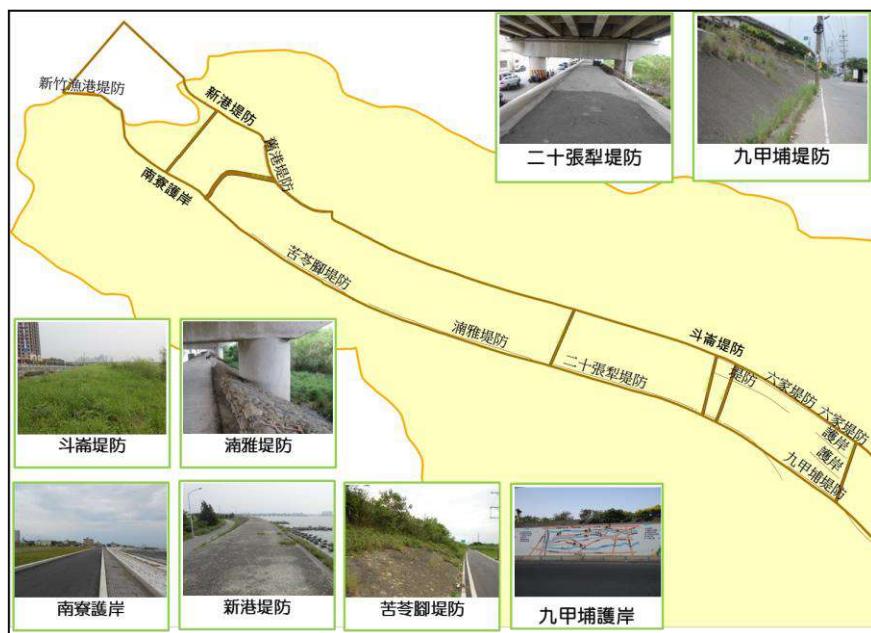
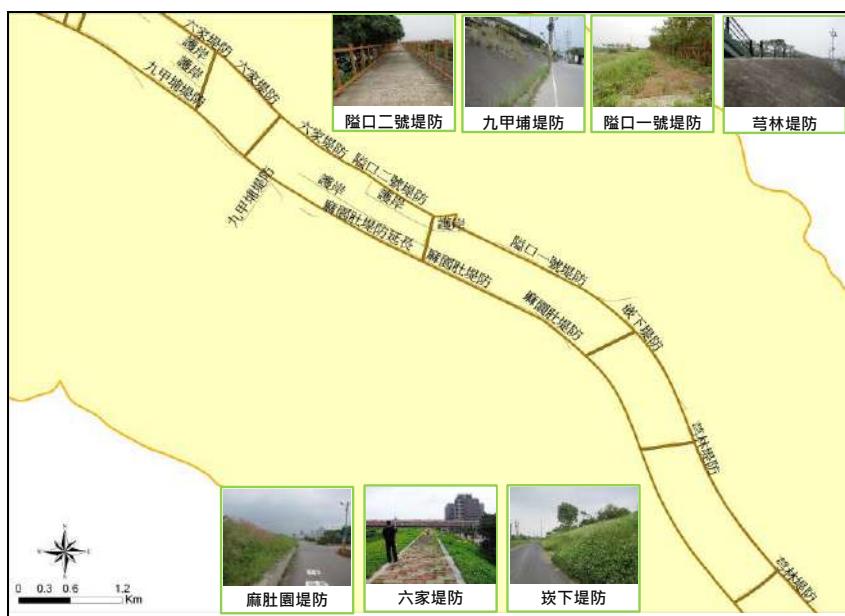
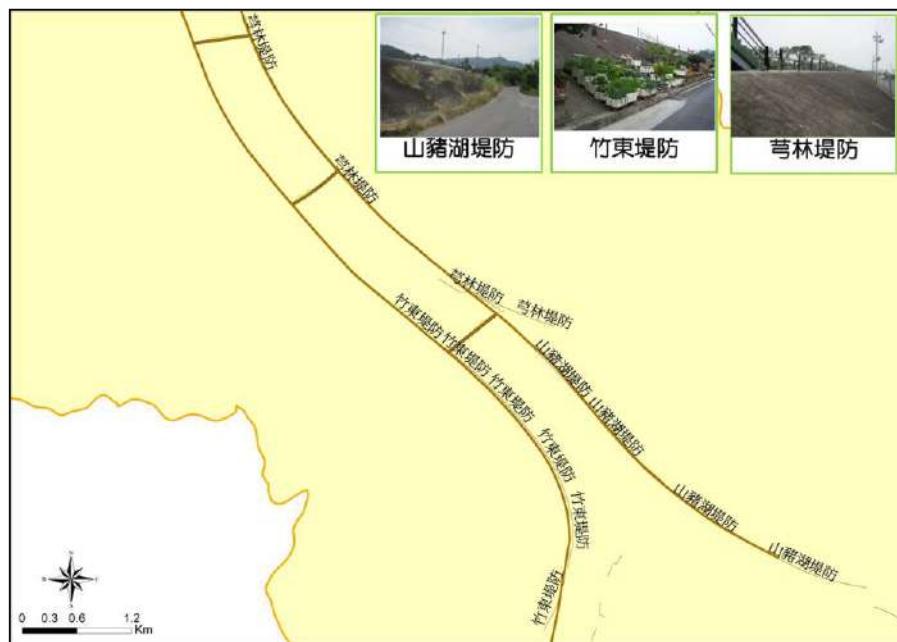
圖 3-7 頭前溪河川區域人工構造物分布圖(1/3)

河川區域人工構造物調查重點為了解人工構造物對河川型態、河川棲地之影響，並調查魚道與其他可能影響生態環境構造物之功能。頭前溪主流計有堤防36,244公尺、護岸758公尺、丁壩123座及水門12座(分布如圖3-7所示)。

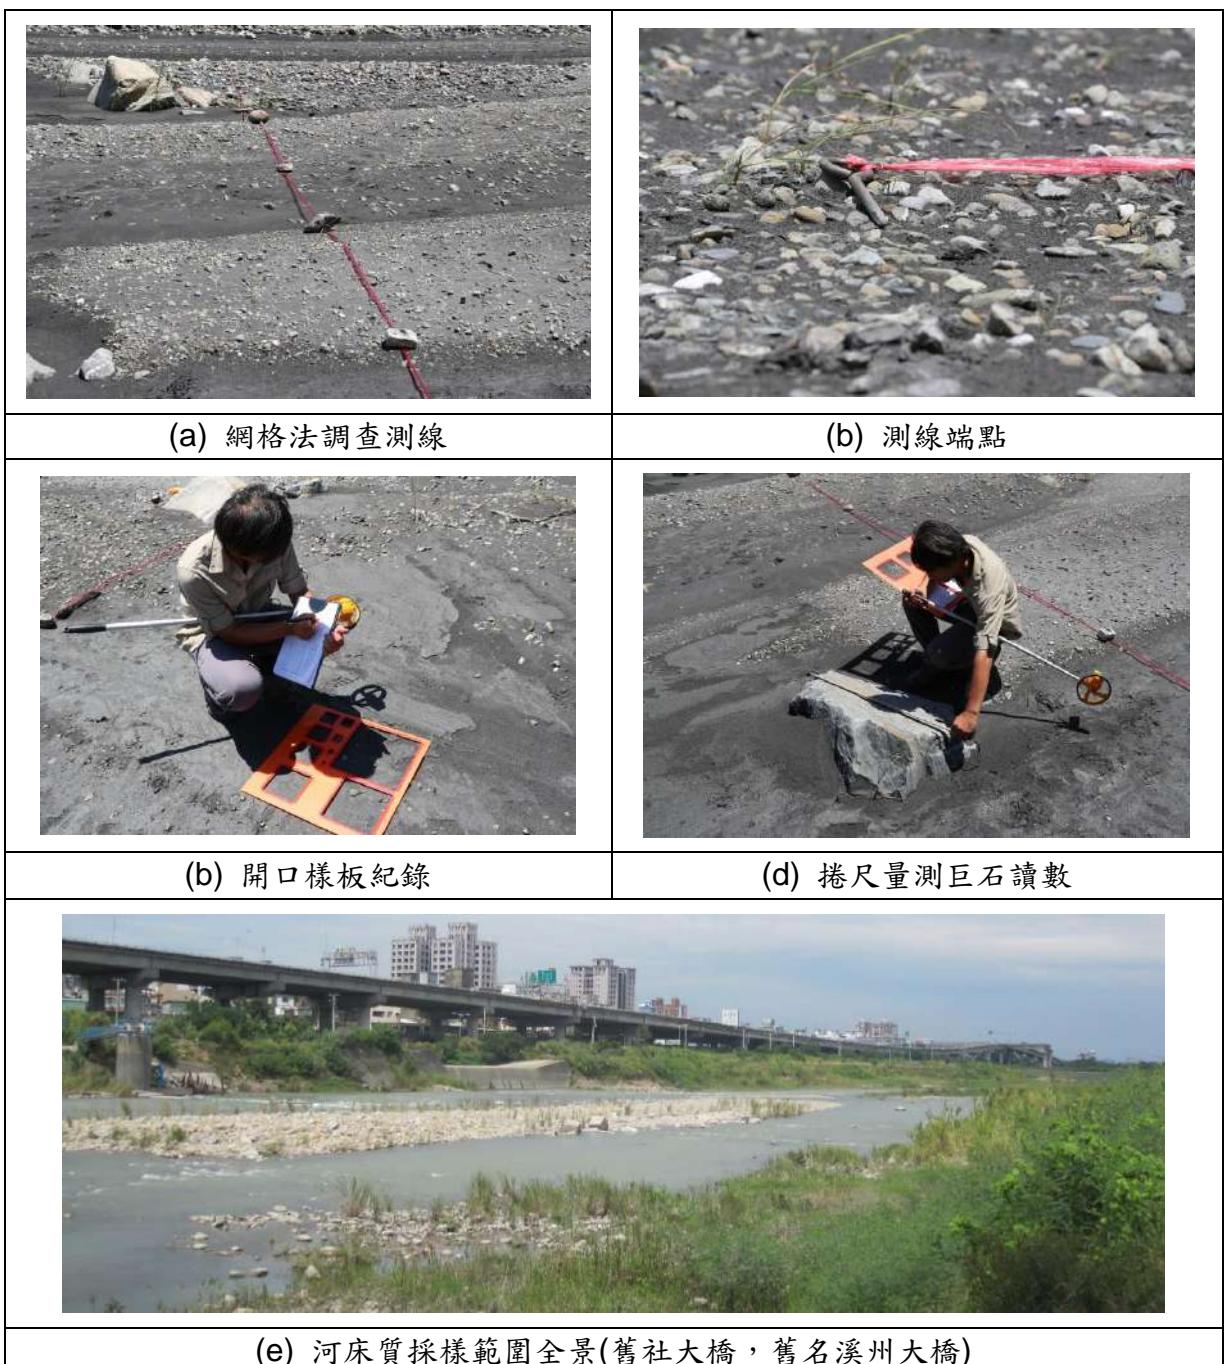
照片 4-1 河床質調查作業照

河床質調查方法參考「河床質調查作業參考手冊(草案)，水規所，民國96年」，分為採樣孔粒徑及表面粒徑調查，配合調查視樣站環境選擇適合之河床質採樣做法，以填寫河床質現場採樣記錄表及河床質現場採樣照片(如照片4-1)。

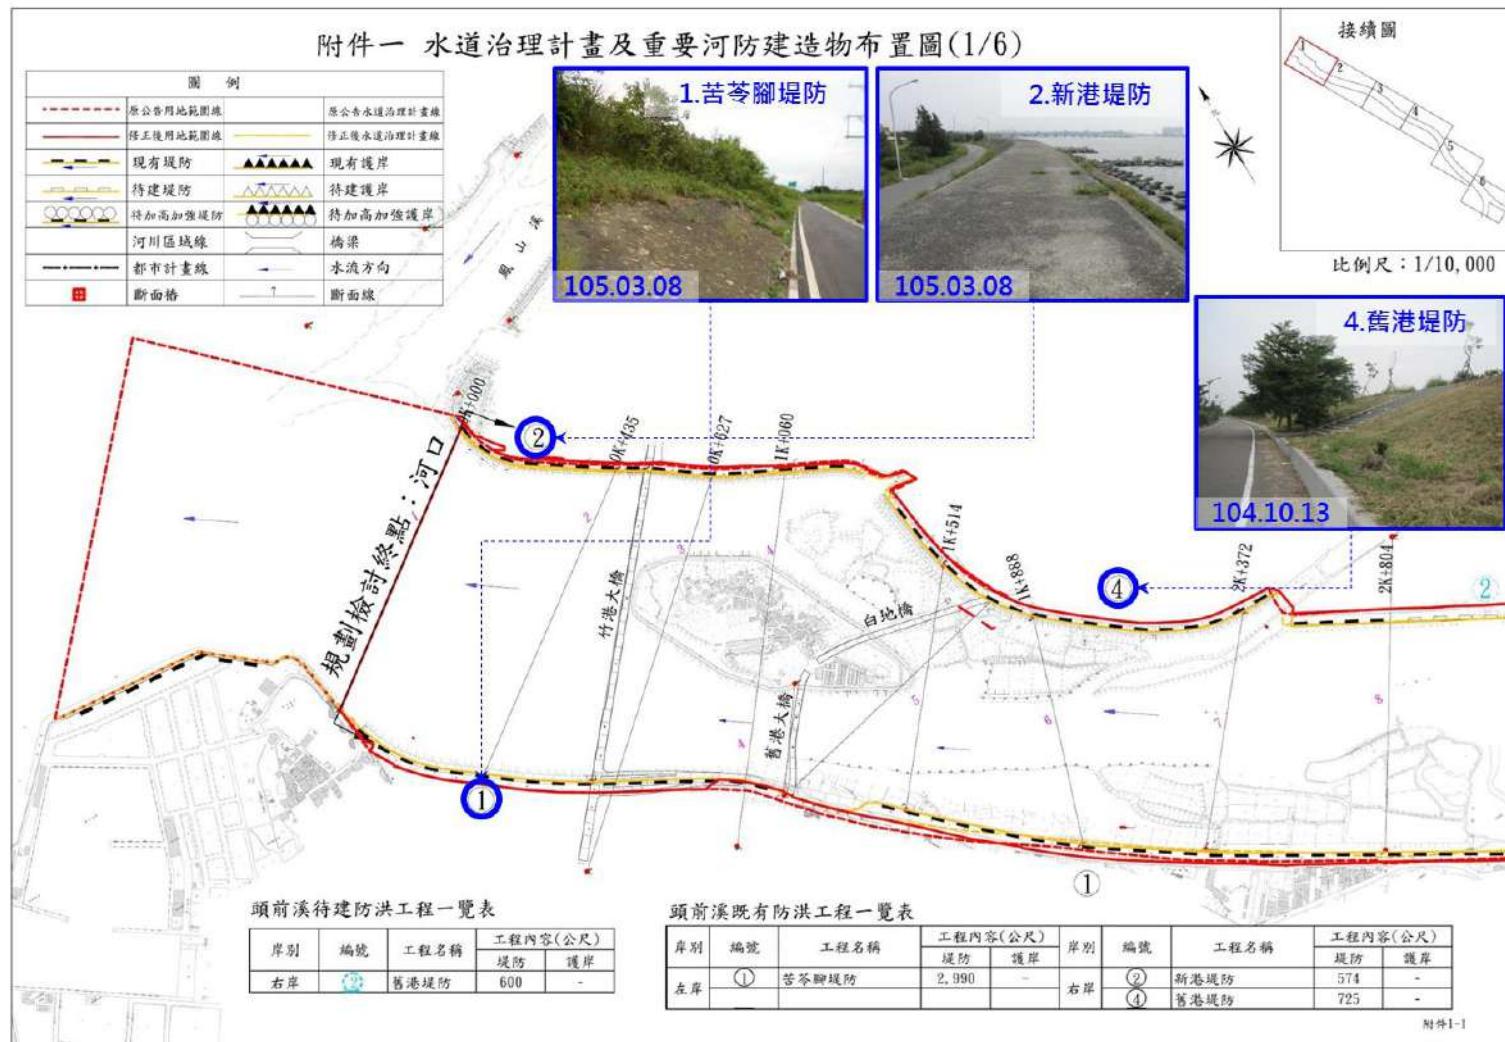
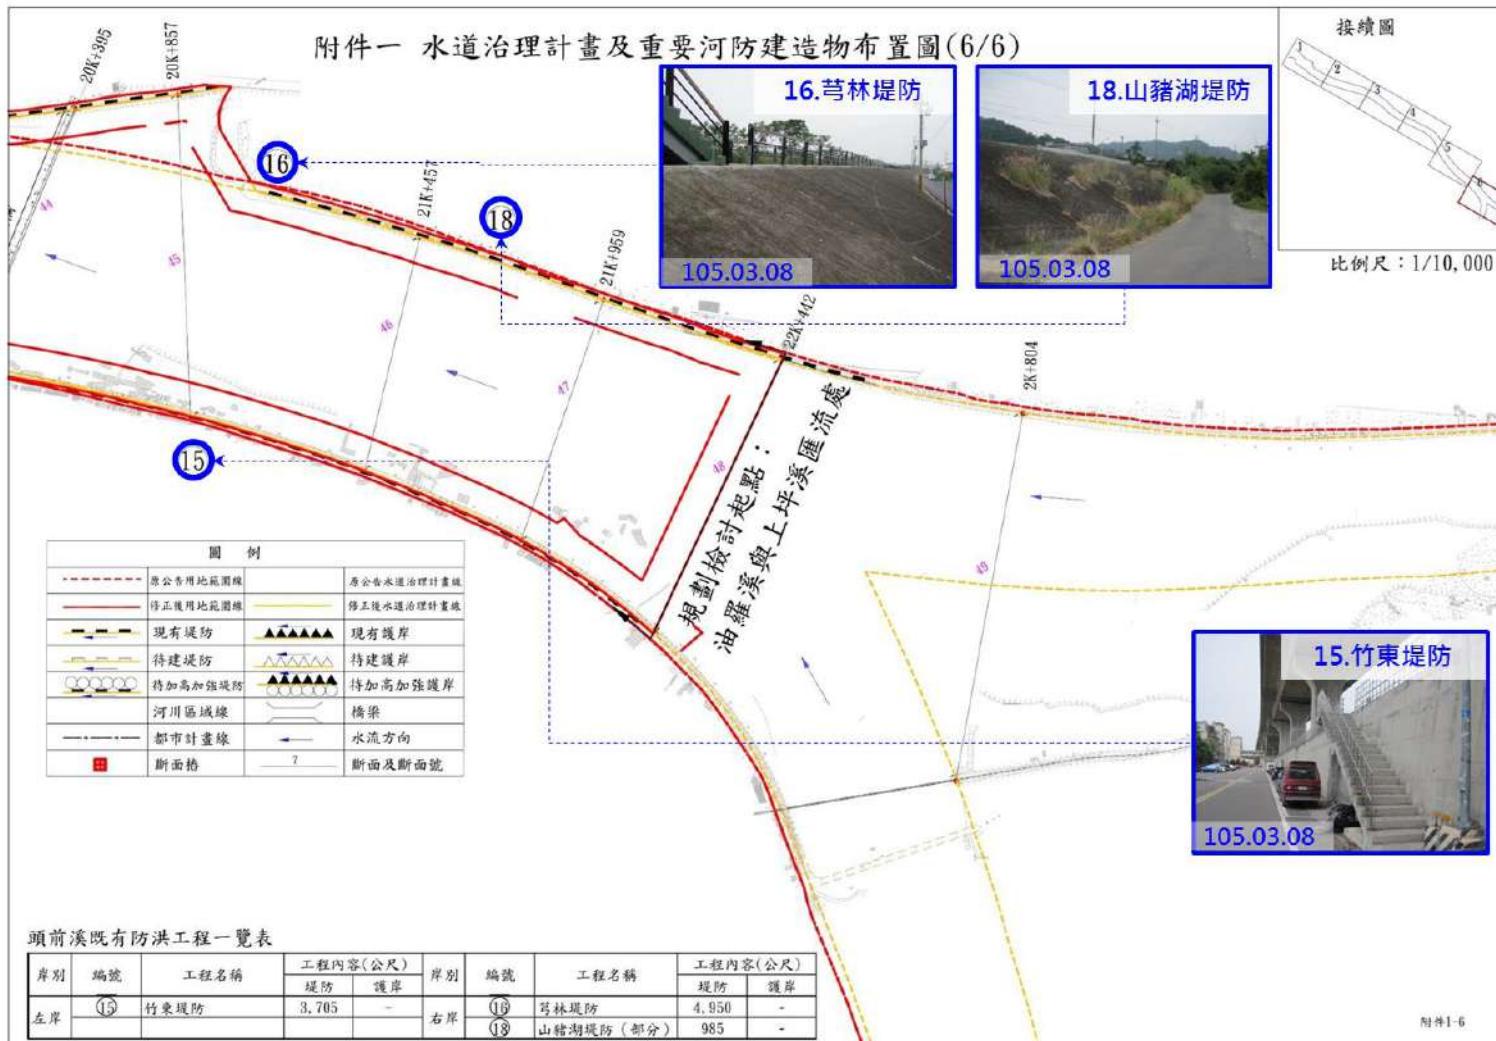
圖 4-38 本計畫範圍堤防設施佈置圖(1/6)

防洪構造物調查項目包含堤防、護岸、內面工等均需調查其位置、斷面、長度。其他構造物如閘門、灌溉取水口、排水流入工等均需調查。堤防、護岸型態調查成果列如表 2-6，閘門、取水口、流入工調查成果列如表 2-9。頭前溪流域之防洪設施已有相當規模，計有堤防 36,244 公尺、護岸 758 公尺、丁壩 123 座及水門 12 座，如表 2-7 所示。河川構造物位置分布及現場調查構造物現況如圖 4-37 及圖 4-38。

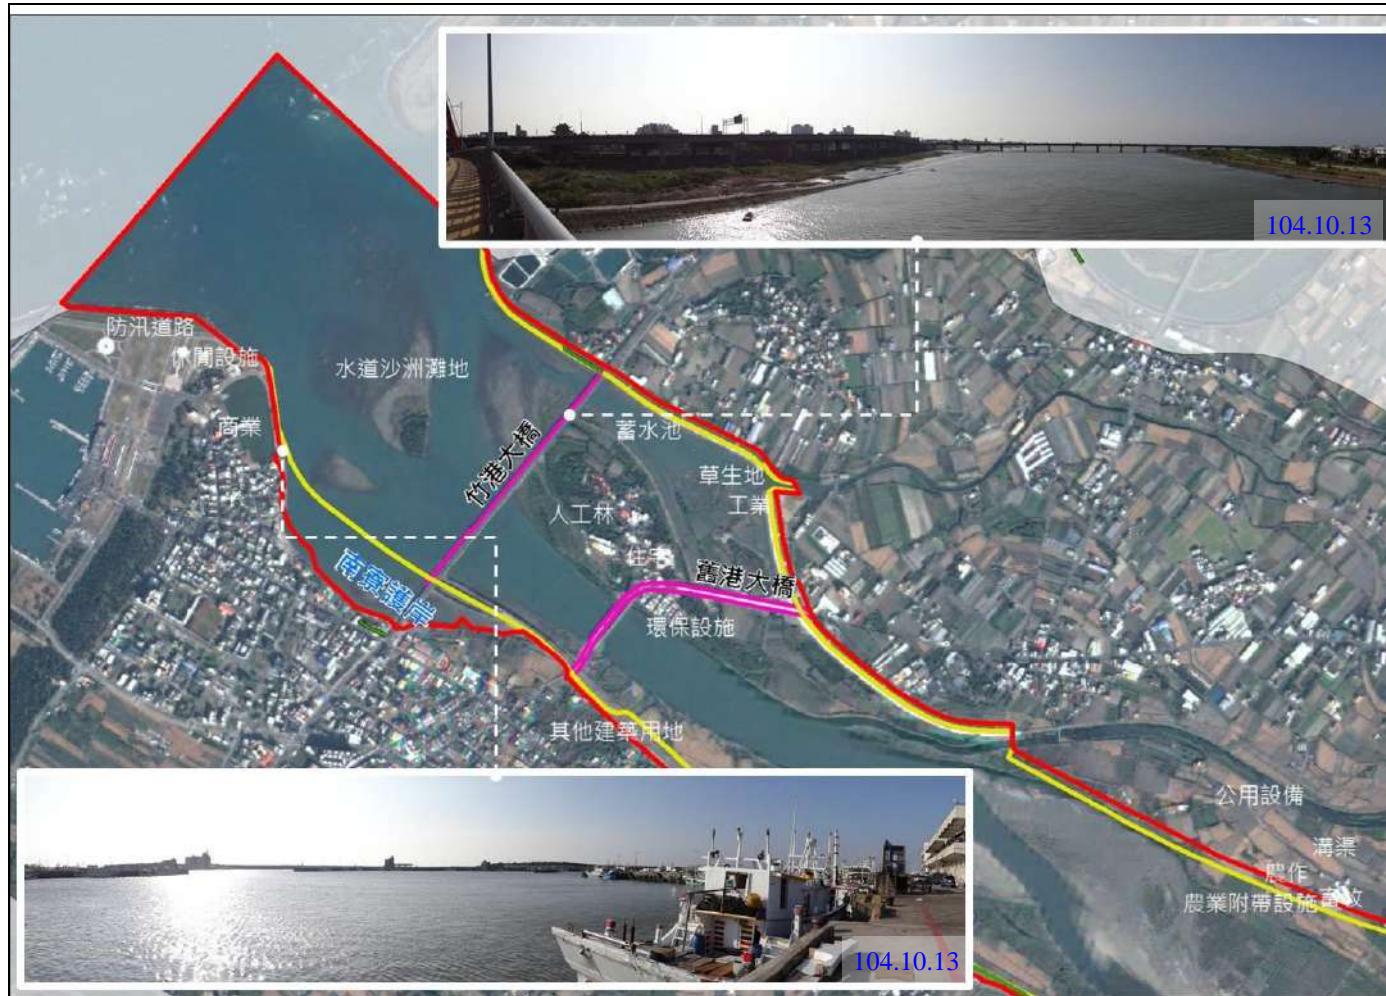
圖 4-39 河口至舊港大橋河川空間利用分布圖

靠近河口位置有一高灘地(舊港島)夾於頭前溪左右兩股流路中間，面積約17公頃，其高灘地上到處可見人為開墾種植農作的痕跡，該高灘地於1966年5月即由省府公告為河川區域，現今仍有少數居民使用，說明如照片4-2及圖4-39所示。

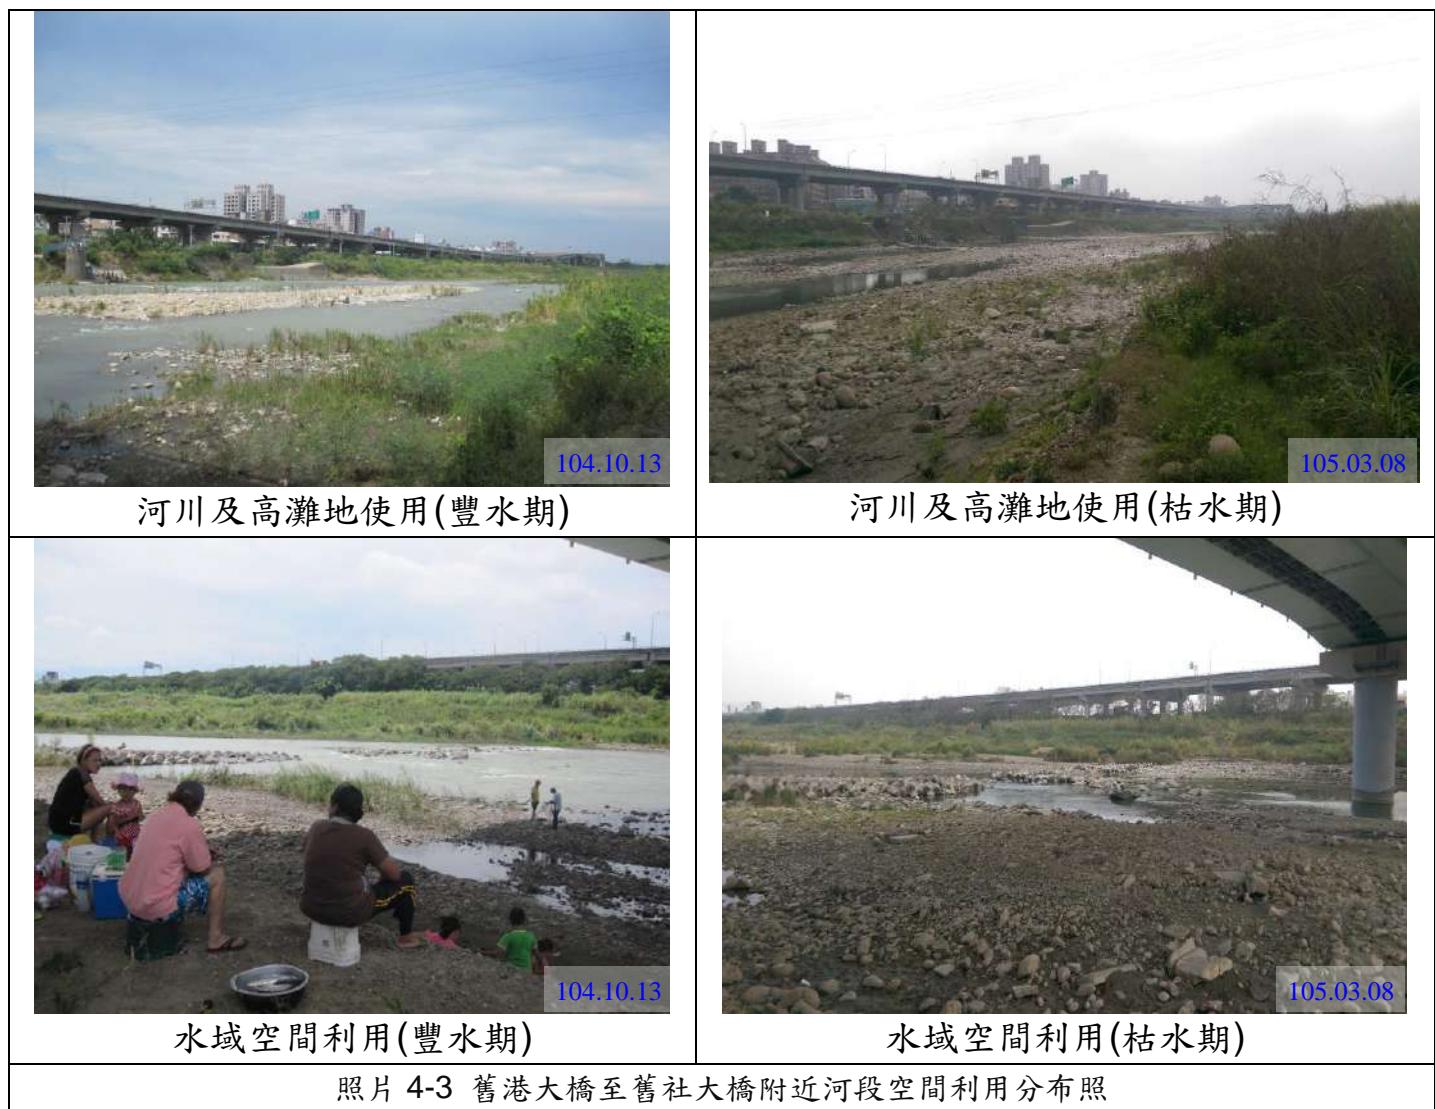
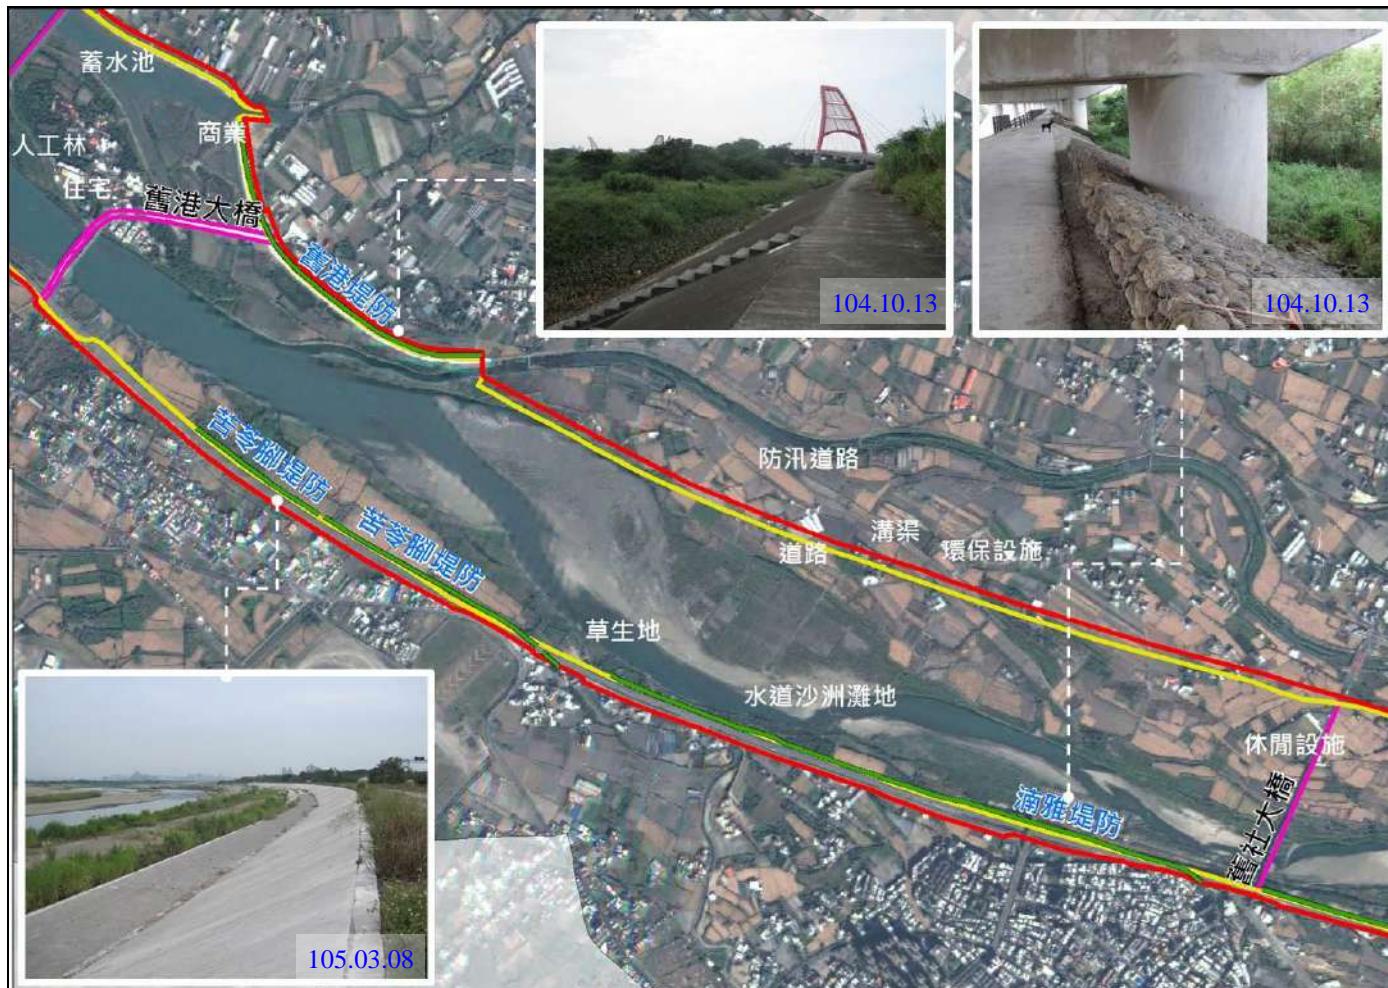
圖 4-40 舊港大橋至舊社大橋附近河段空間利用分布圖

右岸為竹北市之新發展區，其高灘地多為農業使用，但因為2004年的風災迫害，所以部分高灘地上所種植的農耕(大部分為水稻)受風災影響而造成農田土地流失損失嚴重；左岸為新竹市區，公路局之東西向快速道路。舊社大橋位於頭前溪下游，水流分散於河道，左側多為農作地右側則多為草生地，河道內設有消波塊，兩岸植物生長狀況良好，接近橋台位置並有私人高爾夫球場，平日時亦發現有民眾在此釣魚、戲水，悠然享受河岸風光，人為活動頻繁，說明如照片4-3及圖4-40所示。

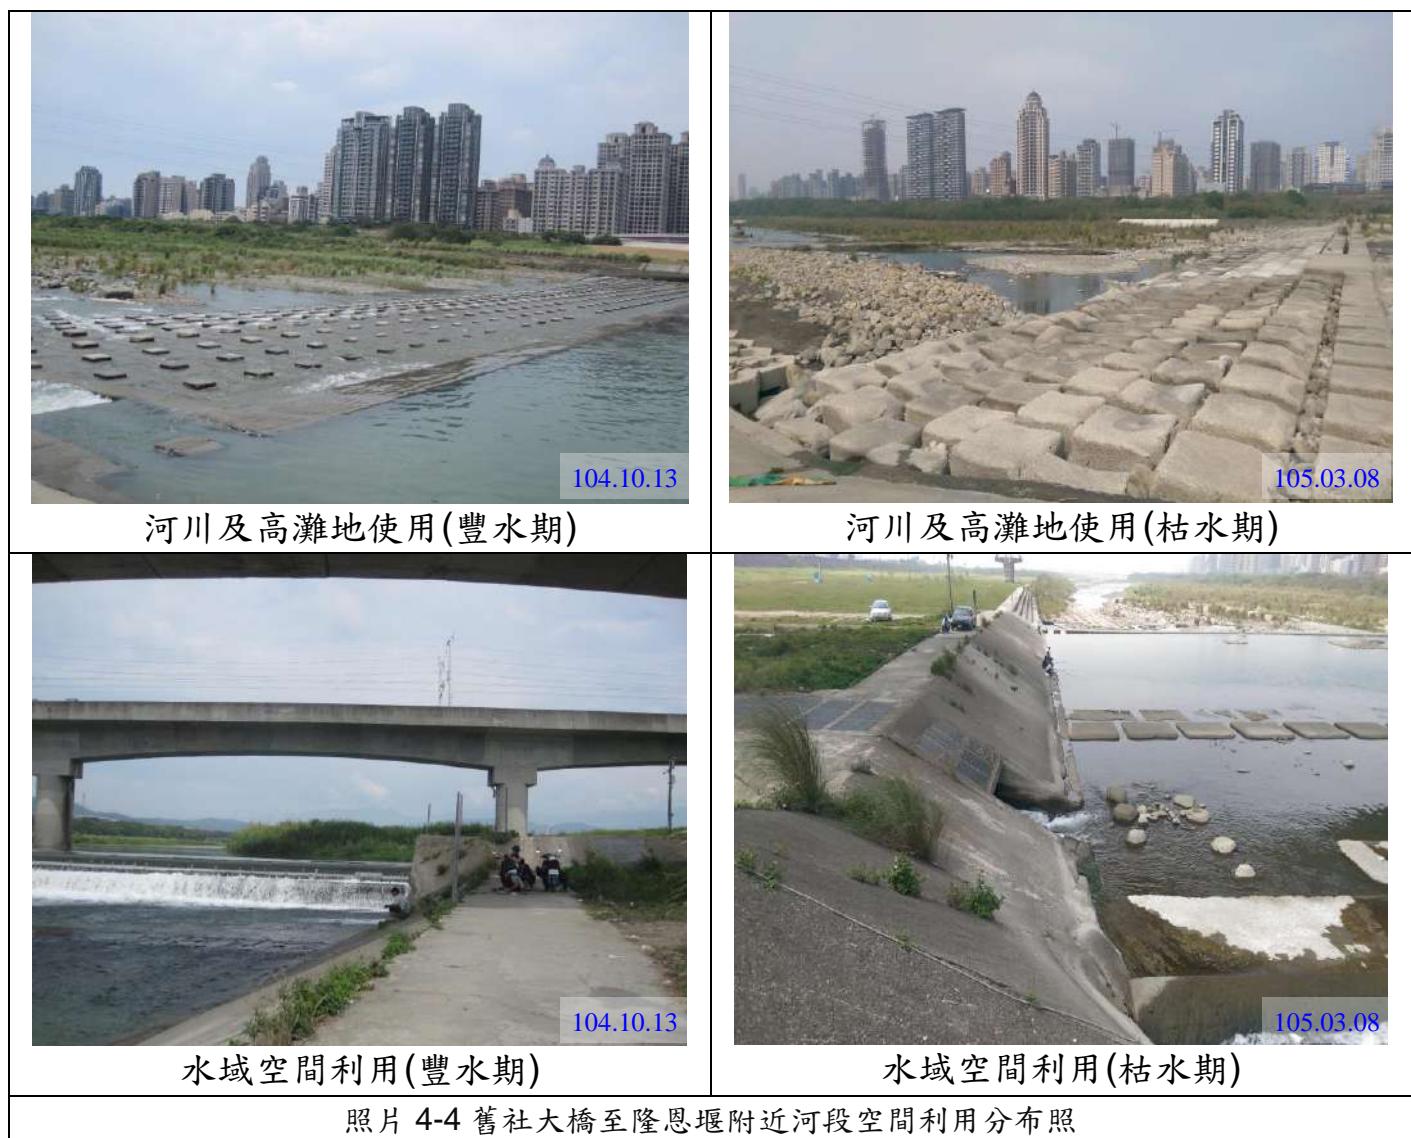
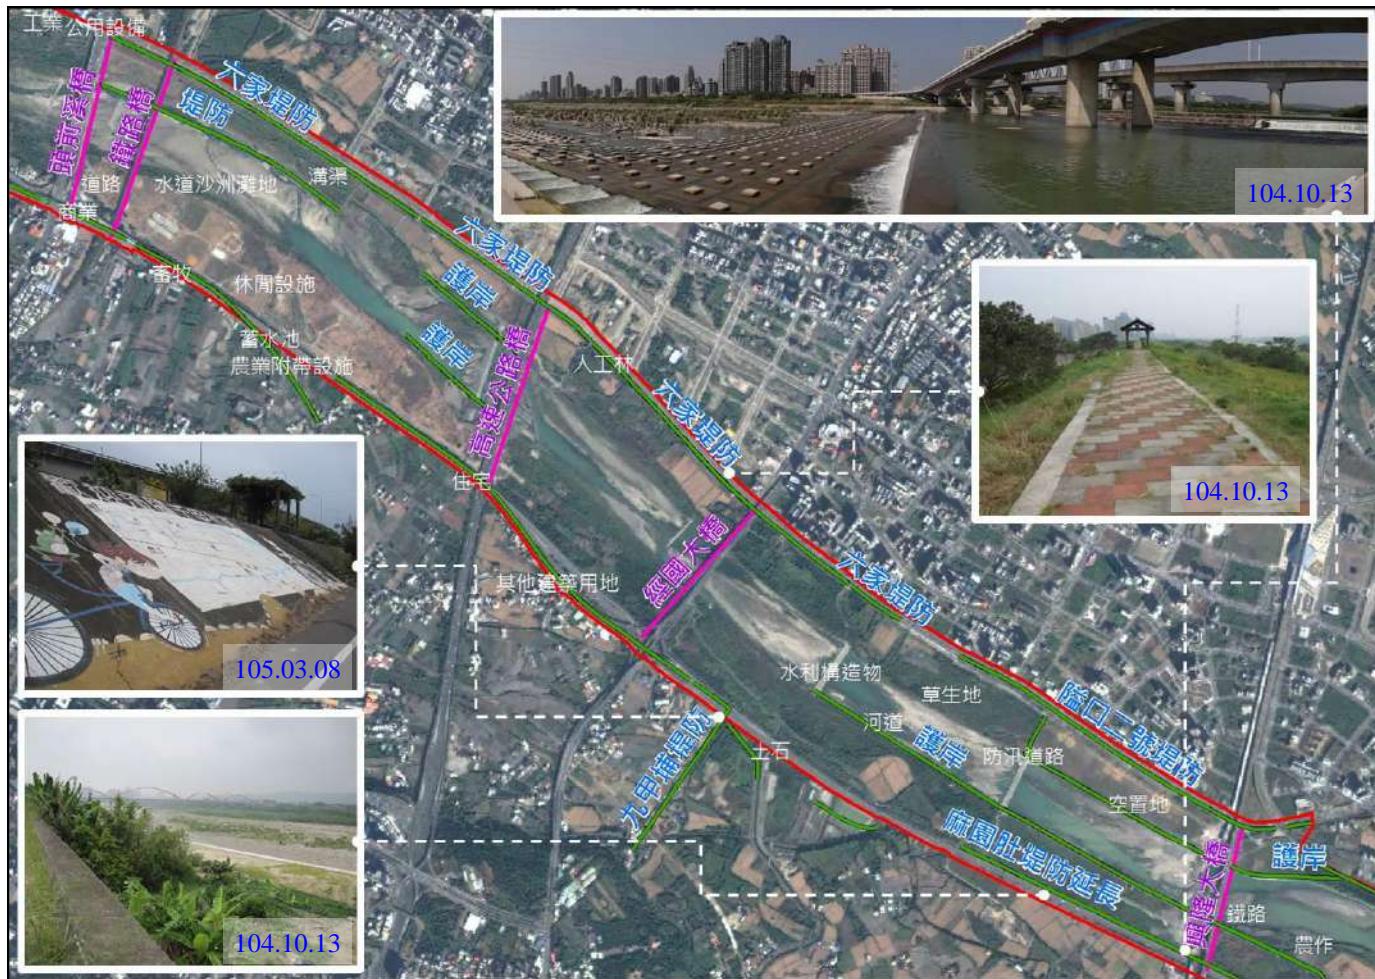
圖 4-41 頭前溪橋至隆恩堰附近河段空間利用分布圖

頭前溪橋下游至隆恩堰上游河段，隆恩堰主要功能為公共給水與灌溉，其左岸高灘地已低水治理改變原有地形地貌，整理綠美化作為休閒遊憩場所、簡易運動設施、腳踏車道及停車場使用，假日時有民眾在空地玩遙控飛機、遙控汽車及放風箏的活動。右岸除高速公路橋下游已整理為休憩空間外，其他則多為旱田、水田、草生地，說明如照片 4-4 及圖 4-41 所示。

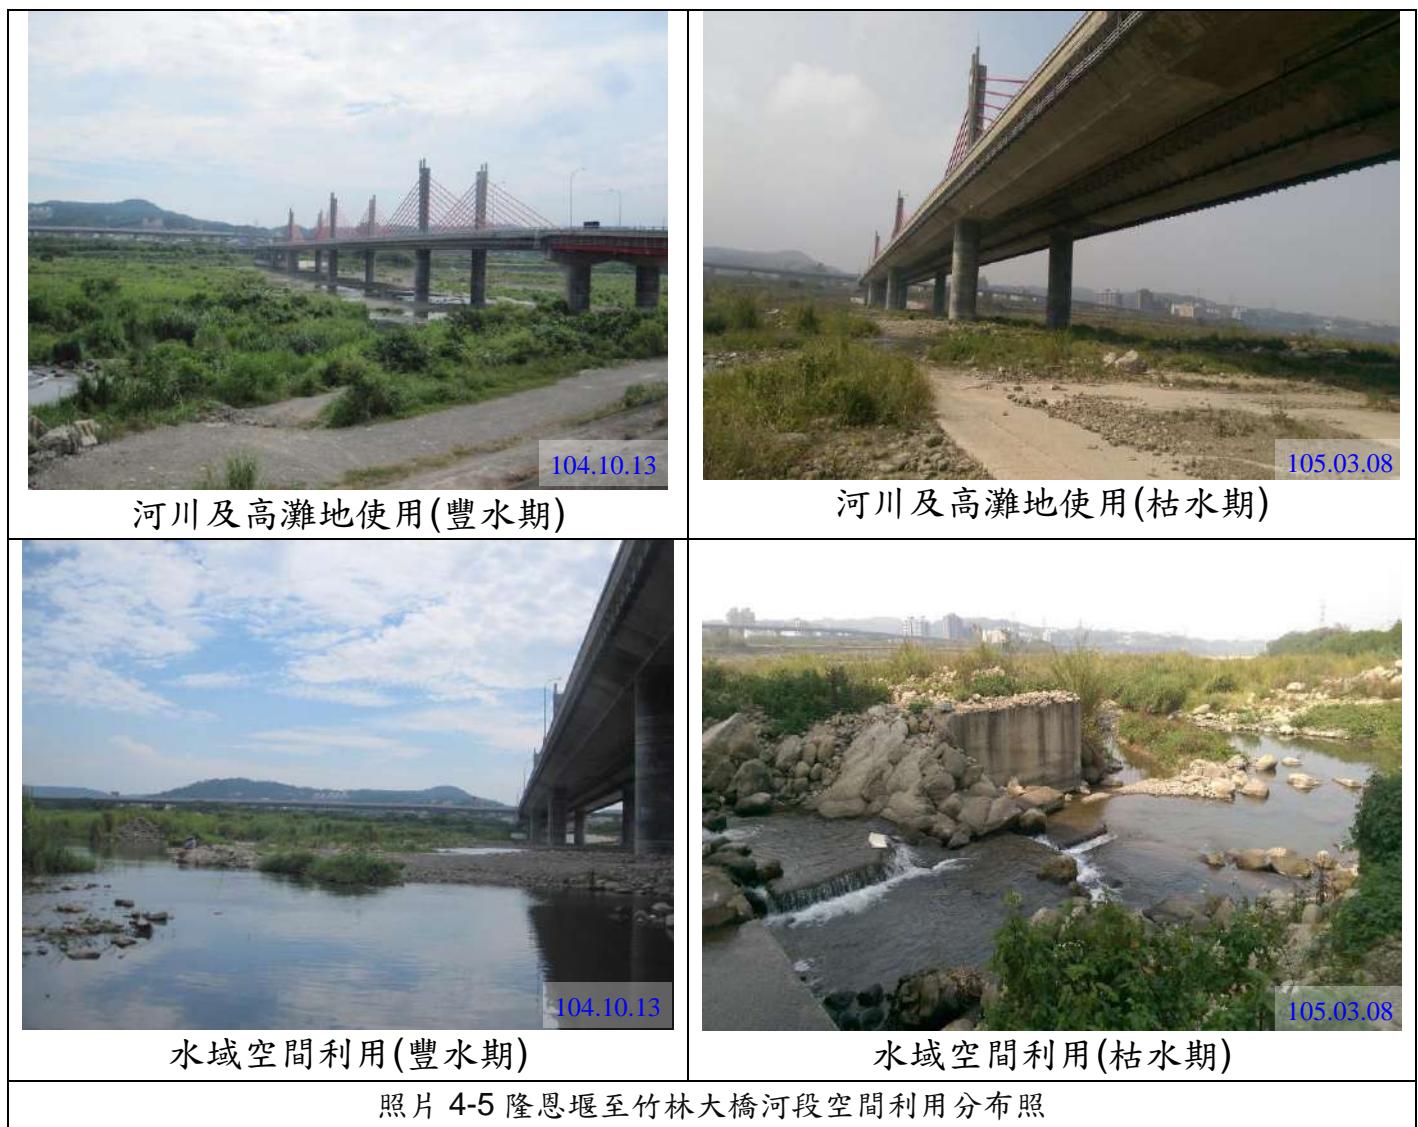
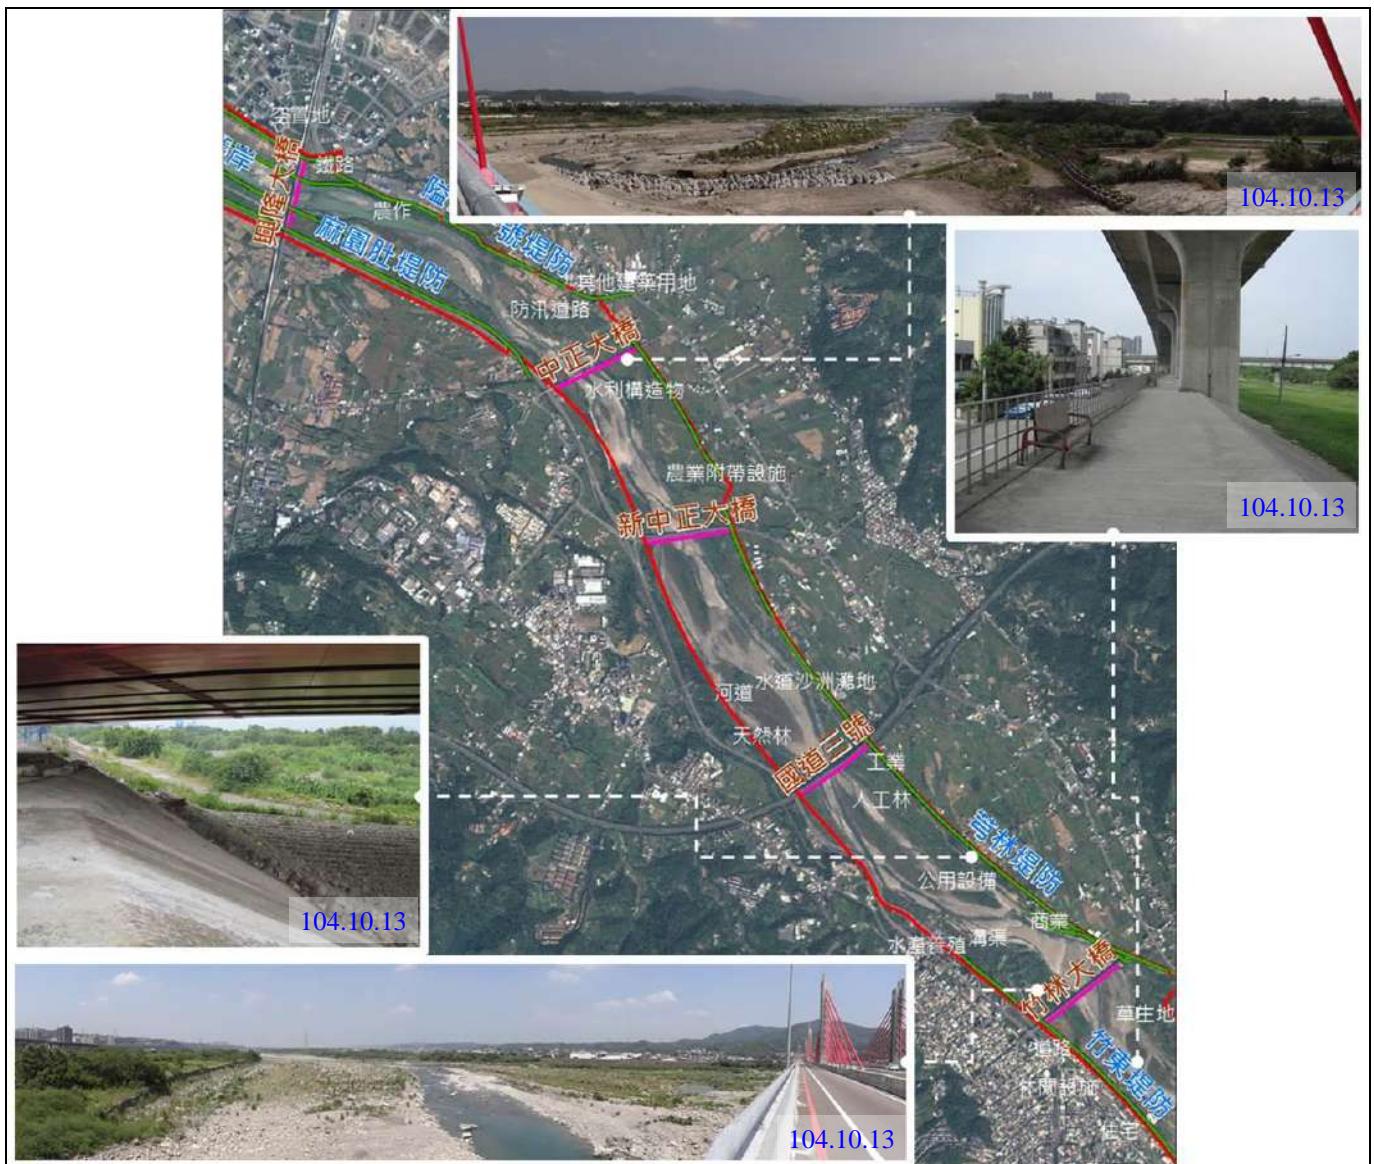
圖 4-42 隆恩堰至竹林大橋河段附近河段空間利用分布圖

兩岸高灘地利用多以農業耕作使用及草生地為主，國道三號橋上游左岸高灘地有「新竹縣頭前溪人工濕地計畫」，面積約為11公頃，主要功能為處理流經區內之污水。目前竹林大橋下游左岸有運動公園作為竹東鎮民眾之休閒的空間以及有「新竹縣頭前溪人工濕地計畫」正在施行，未來除了發揮污水淨化的功能外，還可以增加民眾生活休閒的空間，說明如照片4-5及圖4-42所示。

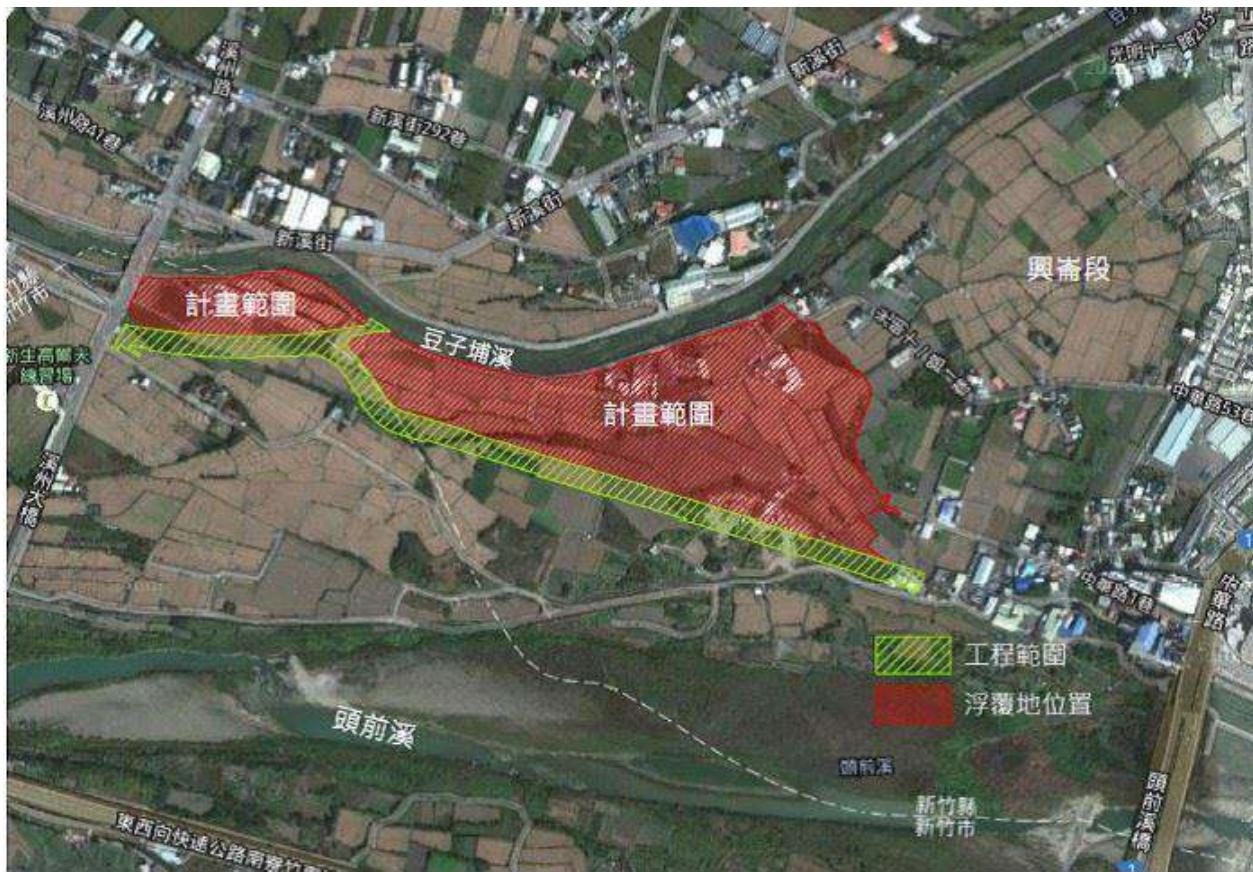
圖 6-5 大新竹風光計畫範圍圖

大新竹風光計畫緊鄰舊社大橋上游右岸，採用單核多面之佈局方式，計畫內容包括標準棒球場及低碳文創產業園區，將吸引週邊新竹與竹北都會區大量的運動觀賞、商場購物與餐飲活動的人潮，未來對頭前溪河口區域的休閒遊憩需求應有綜合性考量，避免對生態環境與環境景觀上產生過大的衝擊。

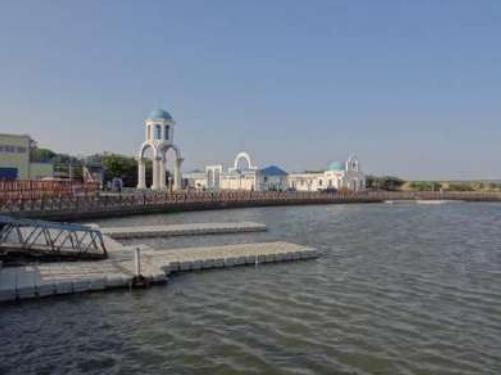
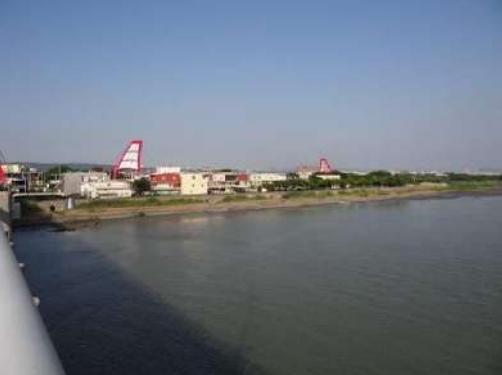
照片 6-1 本計畫範圍主流河口區域現況照

河口舊港島區域主要為私有土地，現況因長久以來的居民使用徵收有實質困難，因位於水道治理計畫用地範圍線內，為考量爾後使用安全，新竹市政府配合適當管制人工構造物的新建與改建許可的核發，以逐步緩和開發程度降低使用危險。

| 南寮漁港休閒遊憩空間現況 | 舊港島區域現況 |

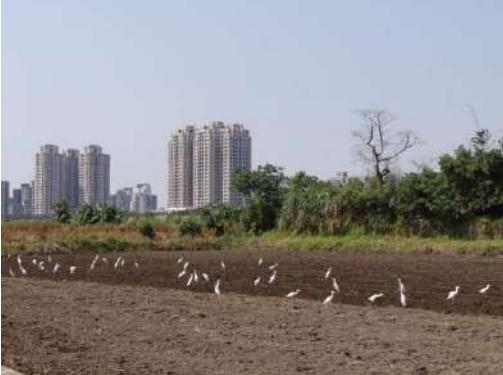
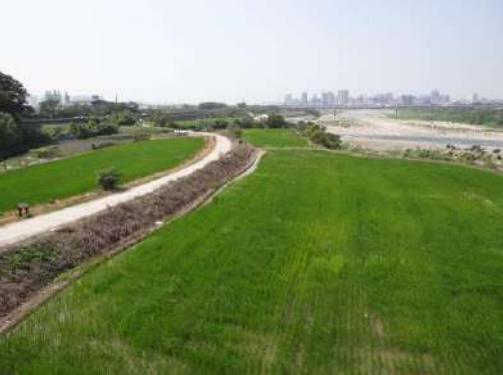
照片 6-3 本計畫範圍沿岸農業開發現況照

本區域應劃設為生態及水資源敏感環境，應以河川保育為主要工作，部份以農業為主之堤內土地，其臨河之區域，建議仍可以「農田」之面貌相連，彰顯河岸城市發展之舊有精神及實質意義，並維持天然河川美質及生態多樣性。

| 沿岸農業開發使用現況(一) | 沿岸農業開發使用現況(二) |

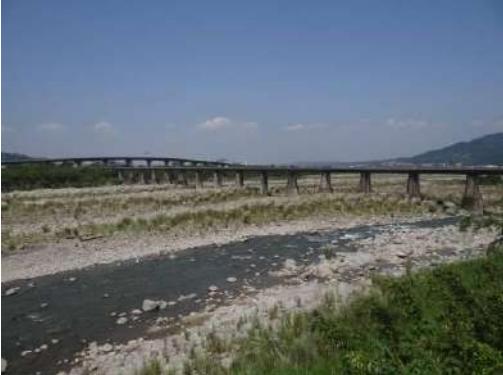
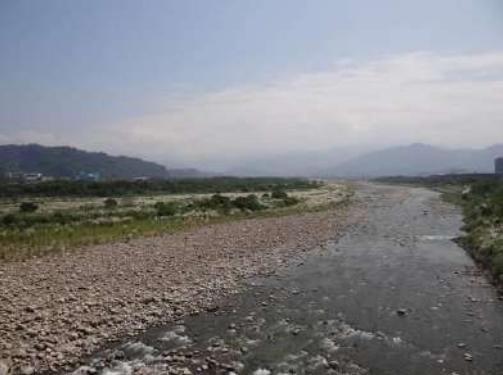
照片 6-4 本計畫範圍匯流口現況照

說明：頭前溪主流於國道三號橋以東至橫山鄉區段，為與上游支流上坪溪、油羅溪的匯流口區段，因屬瓣狀河道不穩定，區域內可能造成洪氾，形成陸域空間不穩定，對區域的使用將形成重要課題。

構想：本河段位處河川出谷之沖積扇，匯流口處河幅較寬，右岸變相河道區段可劃設為自然休憩區，並可研擬規劃設計為環境教育區。現階段可配合新竹縣政府於此處辦理「頭前溪人工濕地計畫(一~五期)」，及「竹東頭前溪河濱公園計畫」等竹林大橋下游高灘地推動之相關計畫，環境分區可畫設為環境教育區及自然休閒區。

| 匯流口現況(一) | 匯流口現況(二) |

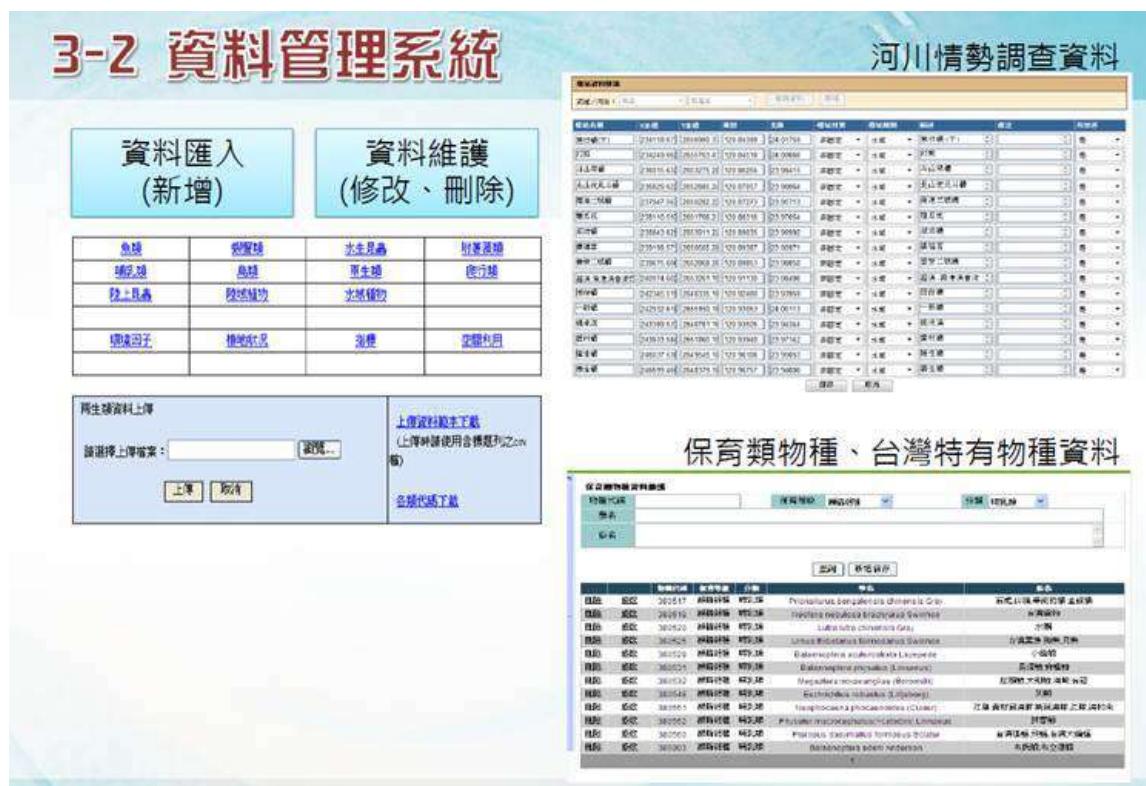
圖 7-1 上傳河川情勢調查資料庫管理系統流程圖

現地調查成果與調查地點之資料，已上傳「河川情勢調查資料庫管理系統」，提供相關人員作為調查成果資料之管理與查詢。上傳項目與管理系統操作 如圖 7-1 至圖 7-5、上傳格式如表 7-1 至表 7-4，可自河川情勢調查資訊網站下載。

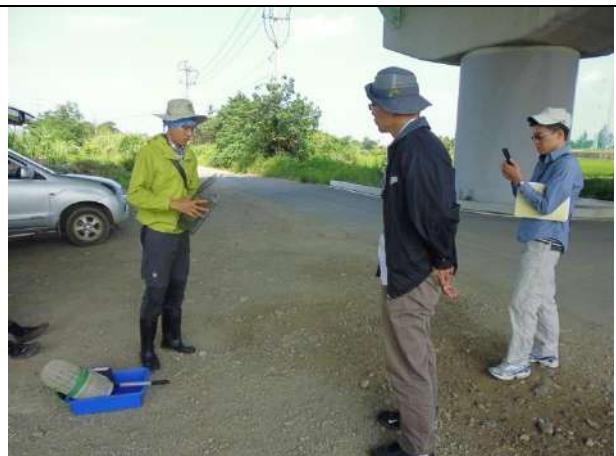
(a)生態調查-鼠籠放置說明

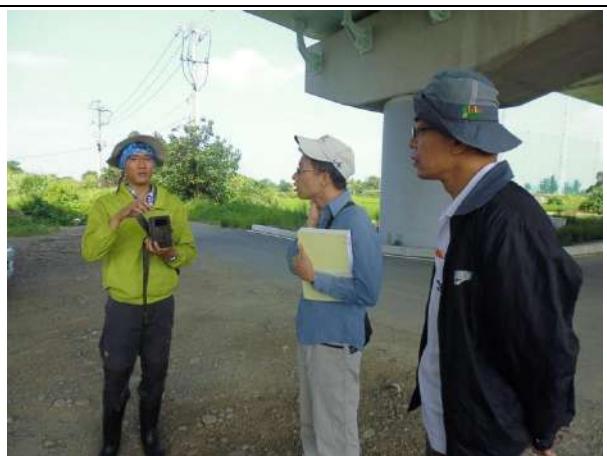
(b)生態調查-夜間照相機放置說明

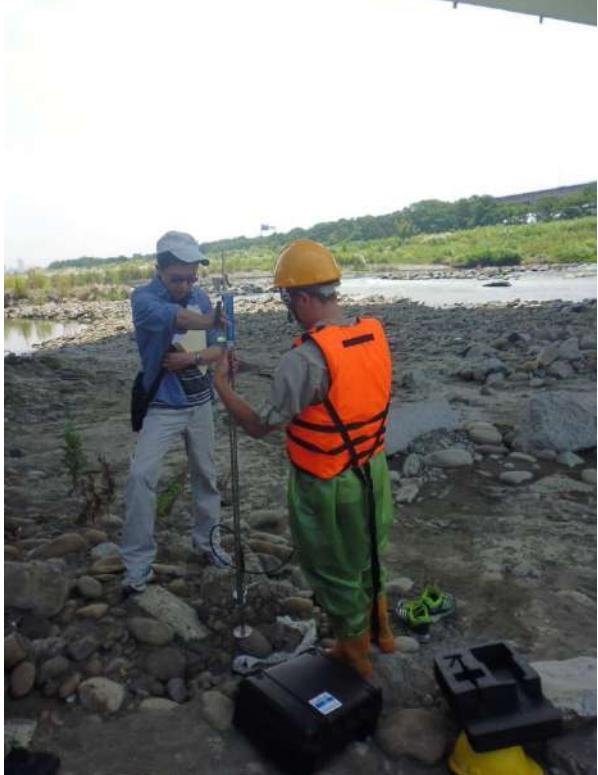
| (f)環境調查-ADV 流速儀裝設說明 | (g)環境調查-ADV 流速儀水位量測說明 |

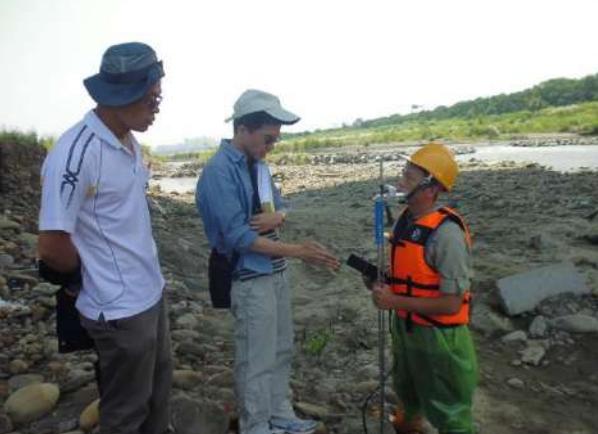
| (h)環境調查-ADV 流速儀數據讀取說明 | (i)環境調查-ADV 流速儀流速量測示範 |
