頭前溪主流河川情勢補充調查及河川環境營造規劃
(2/2)

Investigation of Current Status and Environmental construction plan in Tao-Chien River basin (2/2)

主辦機關：經濟部水利署
執行單位：經濟部水利署第二河川局

中華民國 105 年 12 月

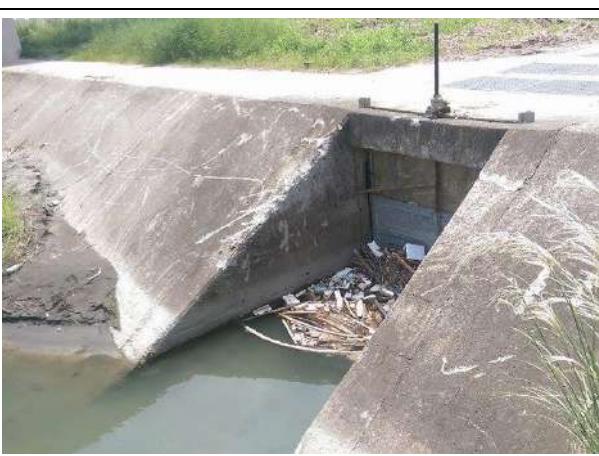
| (b) 生態調查-調查位置說明 | (d) 環境調查-魚道出口堵塞 |

| 審查意見 | 修正及處理情形 |
|--|--|
| <p>5. 本所於 2009 年委託特生中心「河川生物指標物種分析及其適合度曲線研究 (1/3) 」調查於隆恩堰樣站調查發現河海洄游性魚類(鱸鰻及日本禿頭鯊)，但於此次調查確無發現？請探討是否其棲地環境已劣化？應如何將其應用於河</p> | <p>5.</p> <p>(1)本計畫於 104 年 7 月有紀錄花 鰻鱺(鱸鰻)2 隻次，105 年 4 月 有紀錄日本瓢鰭鰕虎(日本禿頭 鯊)3 隻次。</p> <p>(2)目前仍發現大雨過後魚道入口 有堵塞之情況，雖自來水公司</p> |
