FAIRMONT LA ALCAIDESA: Instalaciones de la Piscina Principal

26 de septiembre de 2024

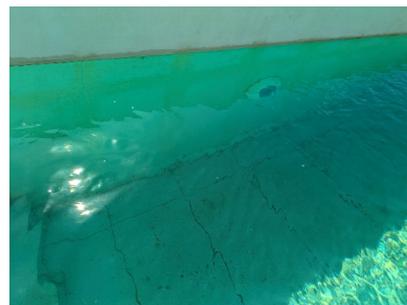
El vaso de la piscina presenta extensas manchas o diferencias de tonalidad en el revestimiento, que no se deben al mantenimiento, sino a la ejecución del mismo, la limpieza previa al llenado y el estado del agua en su recepción. Aunque estas manchas pueden ir remitiendo con el tiempo, no podemos garantizar su evolución.

Ambos aspectos deben ser tenidos en cuenta para **que no se pueda pensar, en un futuro, que se deben a deficiencias en el mantenimiento.**

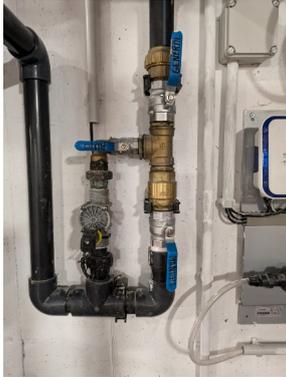
Algunas válvulas de retención de los llenados están instaladas en sentido inverso. **Solicitamos que las válvulas de retención sean instaladas correctamente.**

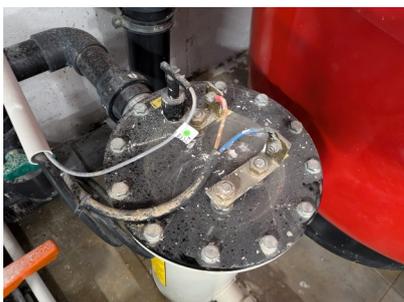
El sistema de cloración salina instalado es un buen equipo de uso profesional; pero tiene una limitación en su configuración/instalación: consta de dos células que deben funcionar simultáneamente. Cada bomba envía agua a un único filtro, lo que obliga a que ambas bombas trabajen al mismo tiempo para que el sistema pueda funcionar y mantener la cloración del agua. Esto no es óptimo, especialmente en épocas de baja demanda de filtración.

Por otro lado, hay una célula de producción cuyos bornes de conexiones no están protegidos. **Se hace necesario instalar su correspondiente protección para evitar daños a personas o equipos.**

En nuestra opinión, **ambas impulsiones deberían estar conectadas mediante un by pass**, antes de su paso por las células de producción. desconocemos cómo estaba éste diseñado en proyecto, pero se sugiere realizar esta mejora o adecuación, lo que permitiría operar el sistema con una sola bomba, ahorrando energía y aliviando los problemas actuales de potencia eléctrica.
