108年度美濃湖水環境改善工程

生態檢核報告

委辦單位：高雄市政府觀光局
執行單位：晨象規劃設計顧問有限公司
計畫主持人：葉信宏 總經理
中華民國108年10月

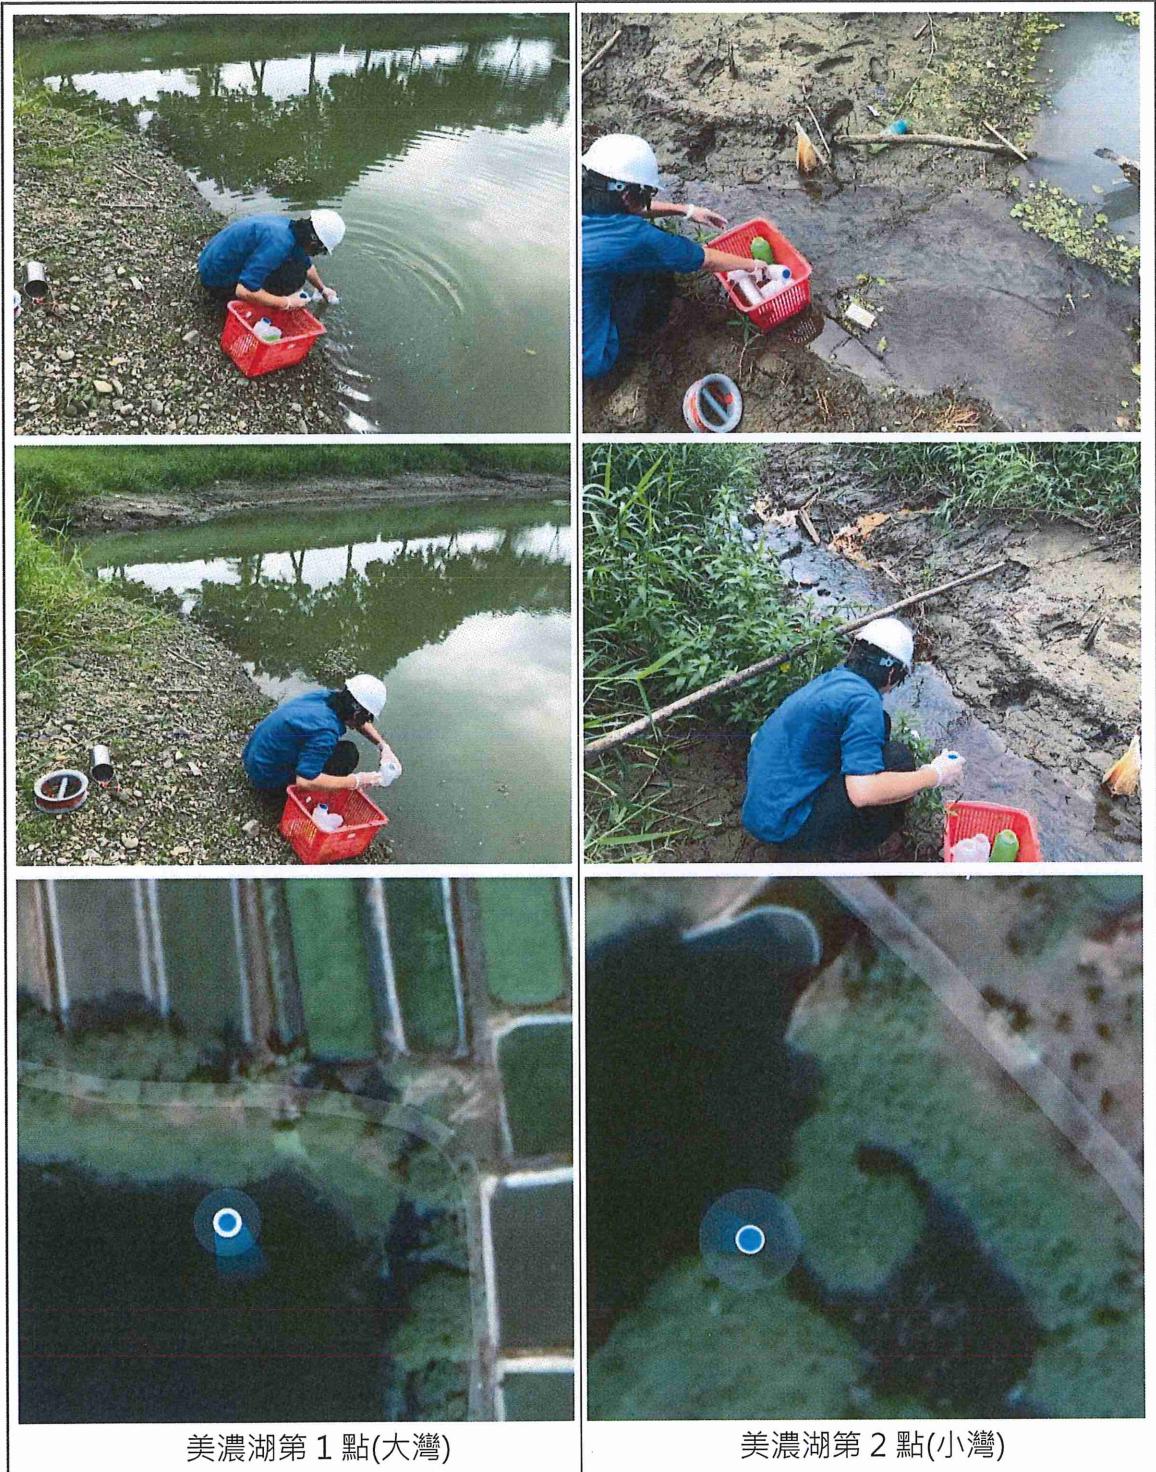
圖1 108年9月22日至美濃湖現場採樣

河川水質受天候及氣象的影響較大，一般以生化需氧量（BOD）、溶氧（DO）、酸鹼值（pH）、氨氮、濁度及比導電度等項水質指標代表各類用水的品質。108年9月22日上午10時，本團隊至美濃湖現場採樣（如下圖1）檢驗分析後，水質檢測項目結果如下表4所示：

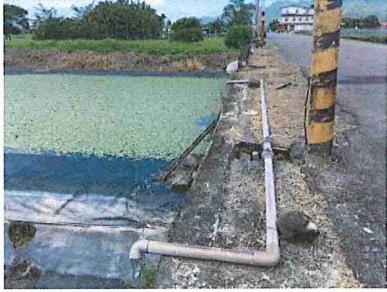
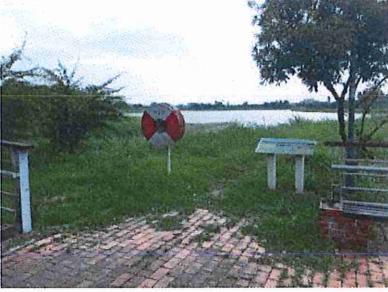
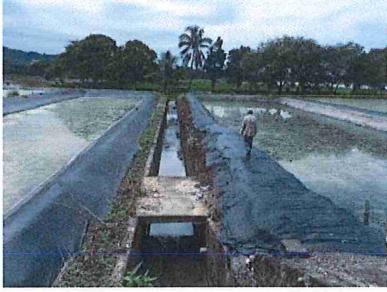
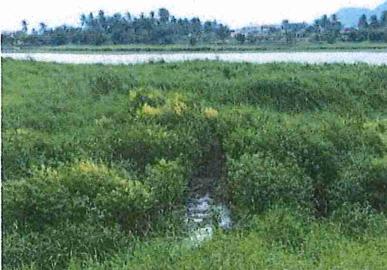
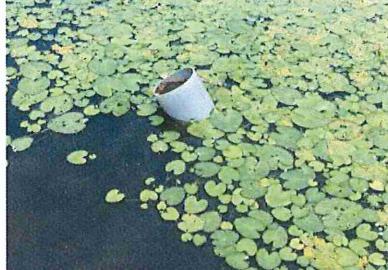
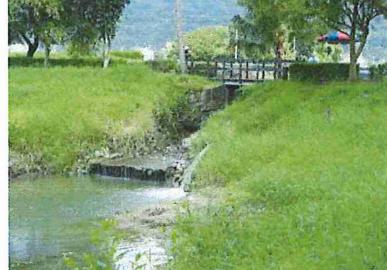
附表4 生態檢核資料-現場勘查紀錄表

工程名稱	108年度美濃湖水環境改善工程	監造廠商			
		承包廠商			
主辦單位	高雄市政府觀光局	填表日期	民國108年09月22日		
填表單位	晨象規劃設計顧問有限公司 顧問團隊	勘查日期	民國108年09月22日		
勘查地點	美濃湖大灣				
單位/職稱		現勘人員			
高雄市野鳥學會 總幹事		林昆海			
高雄市野鳥學會 水雉工作小組召集人		邱滿星			
美濃愛鄉協進會 理監事		黃淑玲			
現勘紀錄
