## 台風来襲への備え

### 台風来襲への備え

突発的に発生する地震と異なり、台風は1週間～10日前程度から予測可能で、直前の対策をとる時間があります。直前対策をしっかりと取ることで、被害を軽減可能です。本稿では、水災対策、風災対策のポイントを解説いたします。

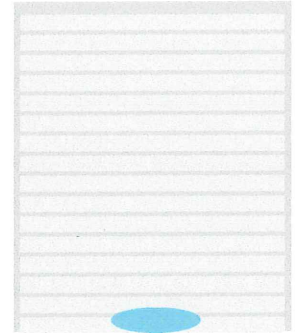
- 外壁スレートのフックボルトの緩みがあれば締め直しまたはボルト交換する。
- テント倉庫などで、膜が緩んでいれば紐の締め直し、穴があればガムテープ等で応急処置する。
- 自転車置き場、喫煙所などの簡易構築物はボルトの緩みなどを点検し、是正する。
- 屋外放置物（特にベニヤなどの板材）は撤去する。
- 工場、倉庫などでは、パレットを屋内に収納するか、屋外に置いたらチェーン等で緊結する。
- 構内各所に自転車が置かれていれば片付ける。駐輪場で集約する。
- 屋外保管物品をシートなどで覆っている場合、緊結する。ごみ置き場のネットなども同様。
- カラーコーン、立て看板、ノボリ、ごみ箱などは片付ける。
- ガラスはガムテープを×印に貼り、万が一割れた場合に飛散しないようにする。
- 開きっぱなしになっている開きドア、排煙窓を確認し、きちんと閉める。
- ジャバラゲートは風であおられやすい。チェーンなどを活用しあおられ防止措置をとる。
- シャッターは下中央部分が弱点。土のうを置くなどして、あおられ防止措置をとる。

シャッターのこの部分の内外に重りを置く
